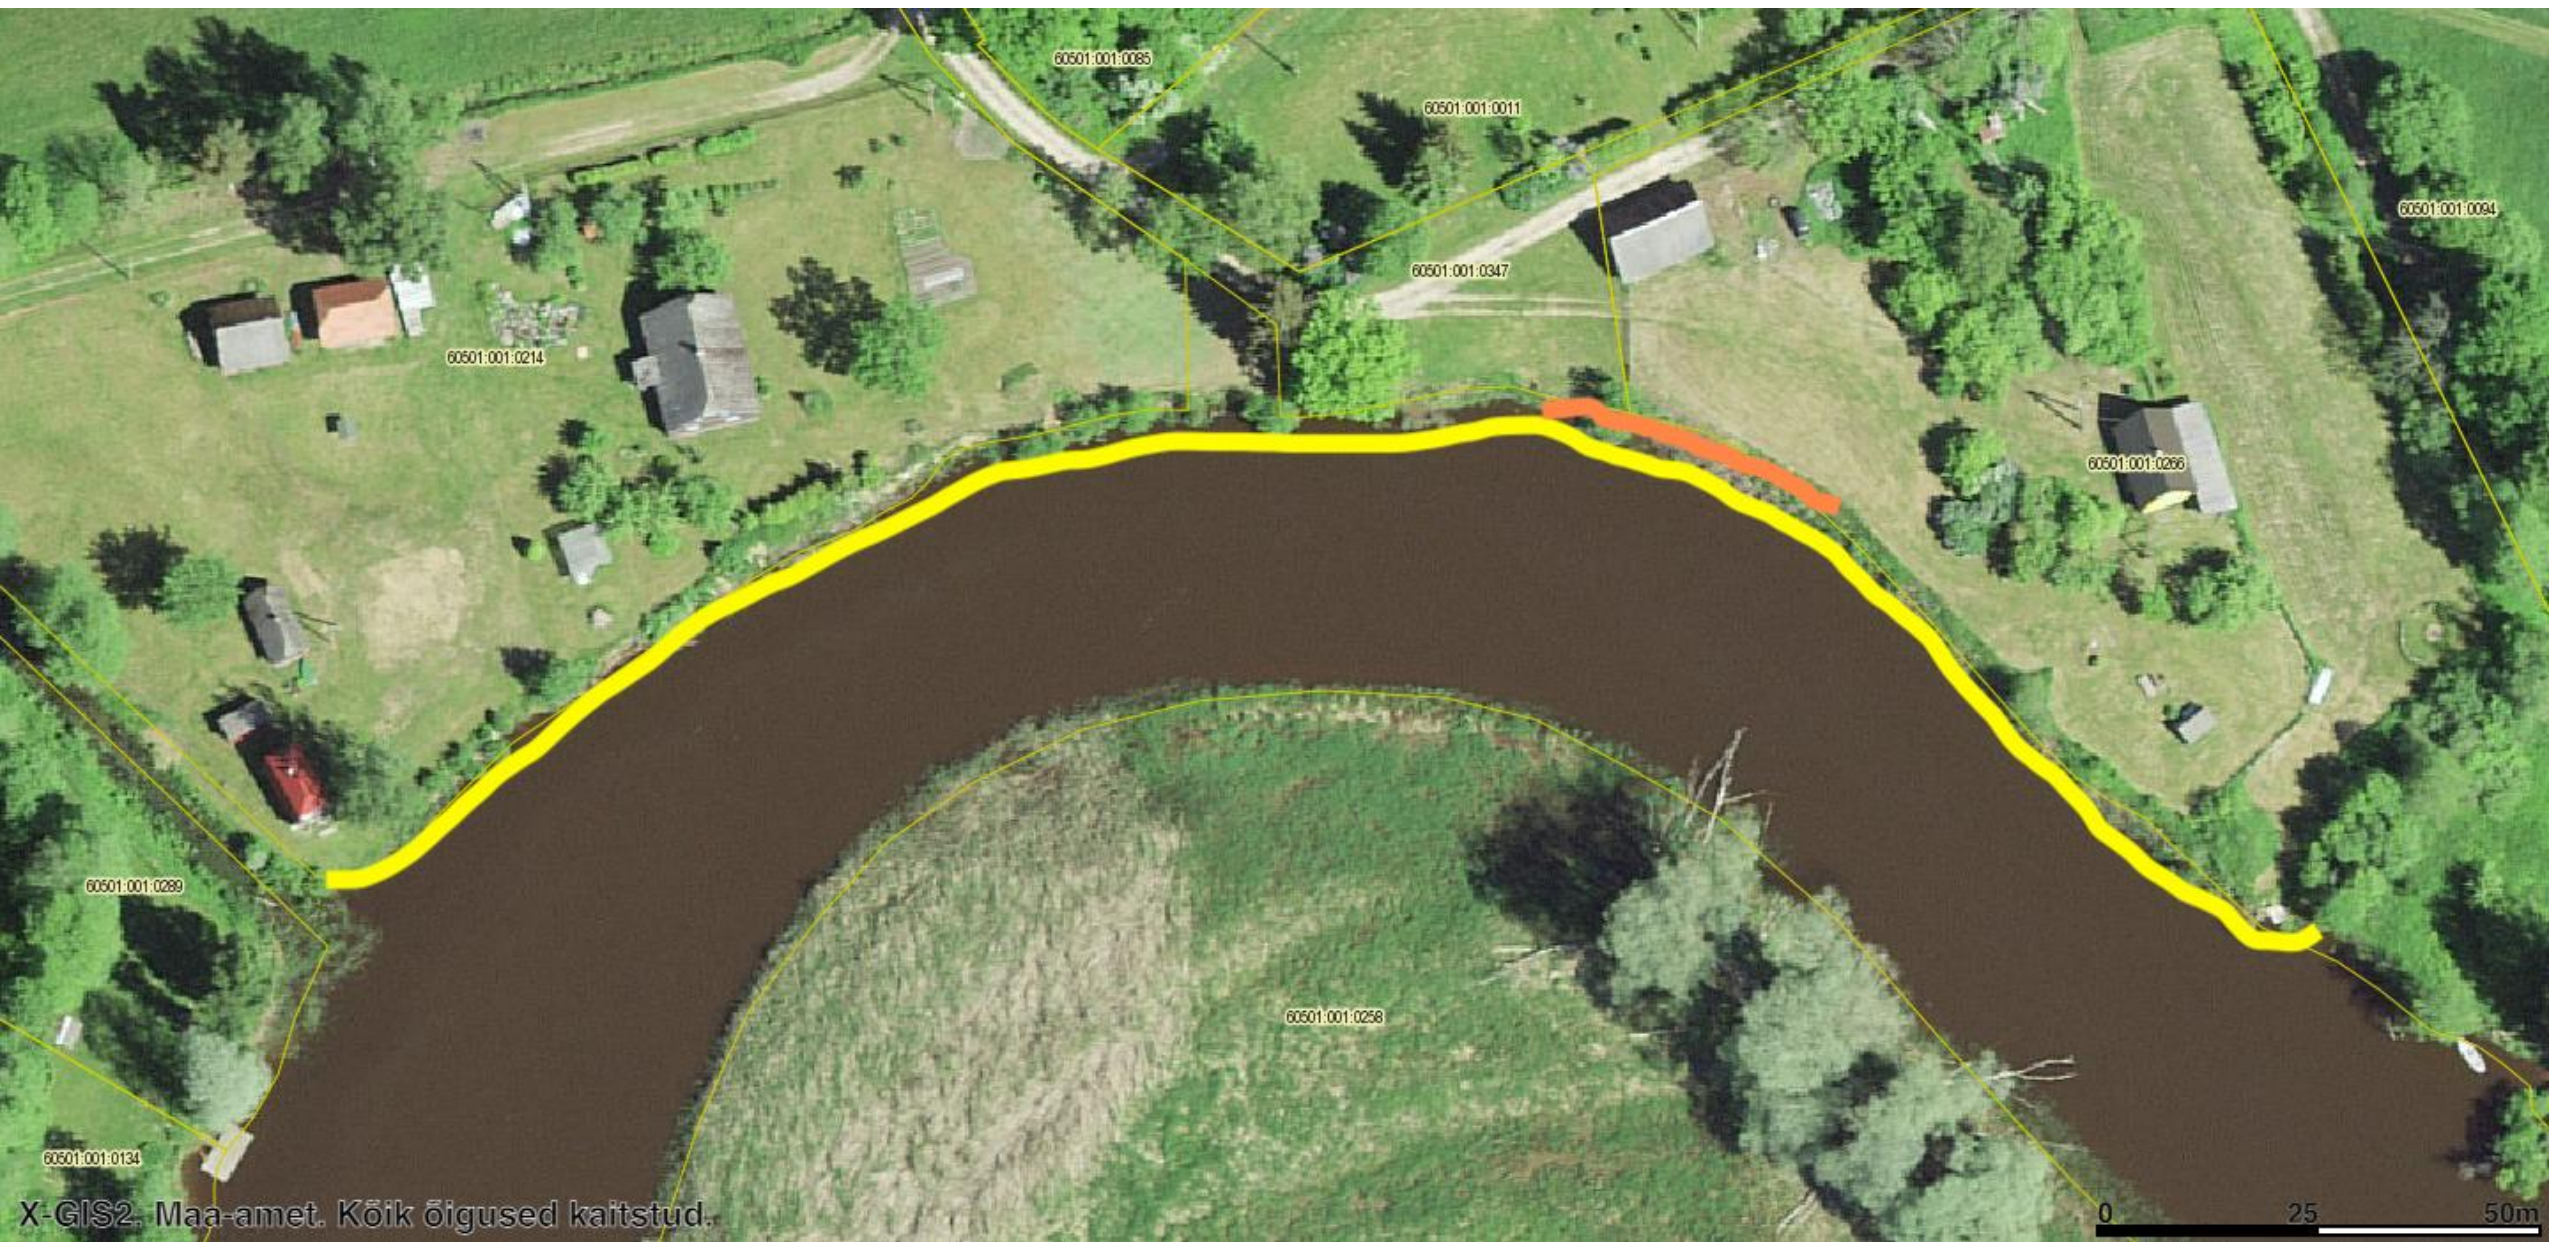
- Tõrje tegevuse käigus selgus, et 1994. aastal kalda kindlustuseks paigaldatud geotekstiili kihtide all on ka pargitatra taime juurte kogumid. Kogu Palupõhja kalda kindlustuse rajatis, mis koosneb kahest kihist geotekstiilist ja mis on raud-kobadega pinnasesse kinnitatud, on suuresti amortiseerunud. Vajalik on tellida kogu rajatise kohta eksperthinnangut, mis koosneks seisundi hinnangust, olukorra analüüsist ning soovitustest rajatise rekonstrueerimiseks või uuendamiseks. Ekspertiisi soovituste põhjal tuleks koostada projekt Palupõhja jõekääru kalda kindlustamiseks viisil, mis ühtlasi lahendaks invasiivse võõrliigi pargitatra laienemise probleemi.
