3.12. Lümada-Kulli küla

3.12.2. Hoonestus

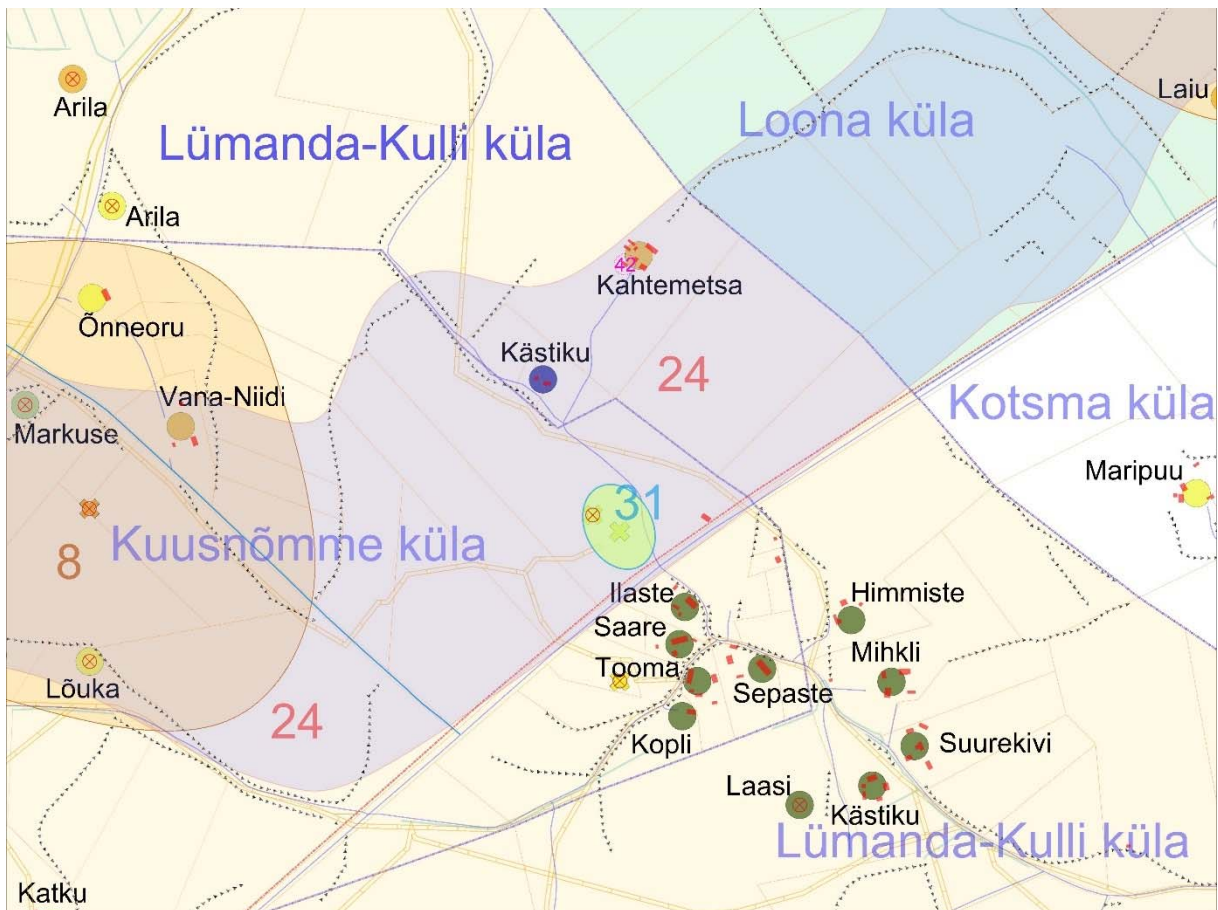
Joonis 114. Lümända-Kulli küla rahvusparki jääva osa ja selle lähiümbruse talukohtade vanuseline areng ja paiknemine, samuti küla ilmekad pärandkooslused (lilla ala) ja ühiskondlikud alad (rohelised). Küla tuumik jääb rahvuspargist välja koos tänase Kuusnõmme küla põlistaludega. Lisaks on joonisel näidatud Kuusnõmme küla rahvusparki jääva osa väärtuslik külaala (pruun), kus on lubatud ka uushoonestus ning väärtuslikud ehitised (lillad numbrid). Joonisel on ajaloolised talukohad (värvilised sõõrid, punase ristiga hävinud kohad), ajaloolised teed (kollane), tänapäevased teed (tumesinine), tänapäevased katastripiirid (ruuge), külapiiir (sinine katkendjoon), rahvusparki piir (punane katkendjoon), tänapäevane hoonestus (punane) ja kiviaiad (must täpijoon). Tingmärkide seletust vt Joonis 9, lk 40.

Lümanda-Kulli küla rahvusparki jääva osa Käesla-Karala-Loona tee poolses küljes on säilinud avatud maastik kuni Kahtemetsa taluni. Sealt edasi on säilinud piiravad metsad. Edasi aga on endised Arila talu avatud maad kinni kasvanud nagu ka kunagise ala kunagise vesiveskini Vesiku jõel. Ilmekad pärandkooslused ehk avatud ala (ala nr 24, vt Joonis 114) ulatub ka Loona ja Kuusnõmme külla.

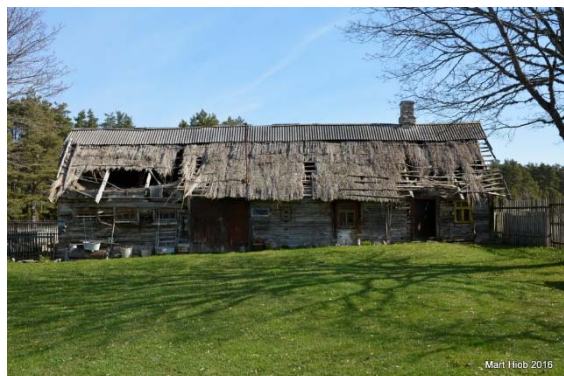
Foto 206. Kahtemetsa vanem pikkhoone. Foto Mart Hiob 2016.

Lümända-Kulli küla rahvusparki jäävas osas on vaid üks väljaehitatud majapidamine – Kahtemetsa – ning üks abihoone Kästiku maaüksusel. Kahtemetsa on asunikutalu, kus on mitmeid tähelepanuväärseid hooneid, sh käesolevas uuringus väärtuslikuks tunnistatud ait. Huvipakkuvad on aga ka hävimisprotsessis pikkhoone, uuem elumaja ja saun.

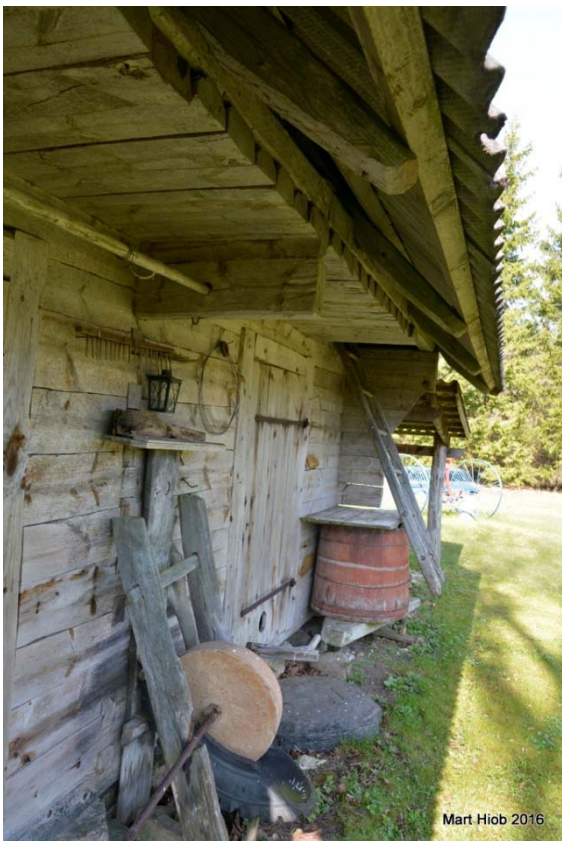
Foto 207. Kahtemetsa ait. Foto Mart Hiob 2016.

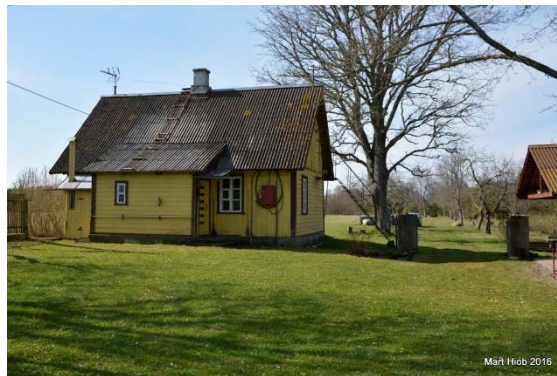
Foto 208. Kahtemetsa elamu. Foto Mart Hiob 2016.

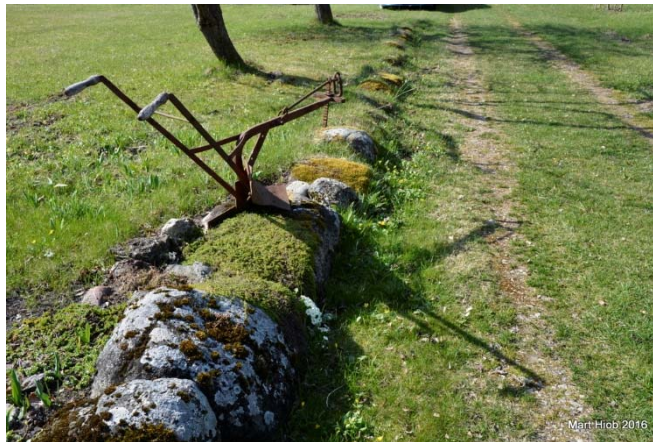
Foto 209. Kiviaed sissesõidul Kahtemetsa koha juurde.
Foto Mart Hiob 2016.

Kiviaiad on mingil määral säilinud endise Arila talu juures ja Arila ning Kästiku vahel. Kahtemetsa sissesõidul on madal kiviaed.

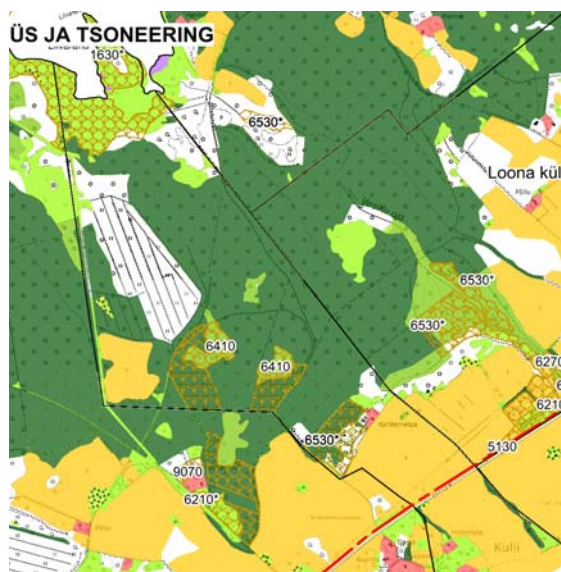
Joonis 115. Väljavõte Eesti Maaülikooli 2014. a tööst „Matsalu ja Vilsandi rahvusparki maakatte andmebaasi koostamine ning ajaloolise maakasutuse analüüs ja tsoneering“. I klassi maastikud Lümanda-Kulli külas. Joonisel on näidatud I klassi maastikud, mis võivad olla

nii rohumaad (suures osas endised karja- või põllumaad), põllumaad, puisniidulaadse alad puude ja põõsastega, mets, taluõued kui ka üksikud säilinud (või hiljuti kasutusest välja läinud) põllud. Rahvusparki piir on punase joonega, külapiir musta joonega.

Maastikumuutusi näitab Eesti Maaülikooli 2014. a töö „Matsalu ja Vilsandi rahvusparki maakatte andmebaasi koostamine ning ajaloolise maakasutuse analüüs ja tsoneering“, kus Lümanda-Kulli külas on I klassi maastikena määratletud säilinud ajaloolised põllumaad ja metsaalad, vähemal määral rohumaad ja talukoht. Päris suures osas on aga endised avatud alad ja niidud metsastunud ja

võsastunud (joonisel värvimata alad põhja pool).
