### 3.4. Kõruse küla

#### 3.4.1. Asustuse kujunemise ajalugu

### 3.4.2. Hoonestus

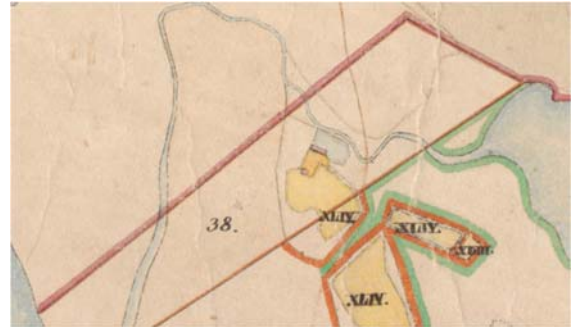
Joonis 61. Väljavõte 1871. a Tagamõisa maade kaardist, kus on näidatud koht tänapäeval Püti maaüksusel Killatu jõe ääres. Vanem jõeületuskoht asus talu naabruses. EAA, f 3724, n 5, s 2220, l 3k.

kaardil<sup>120</sup> ja 1871. a Tagamõisa maade kaardil<sup>121</sup> Killatu jõe ääres.

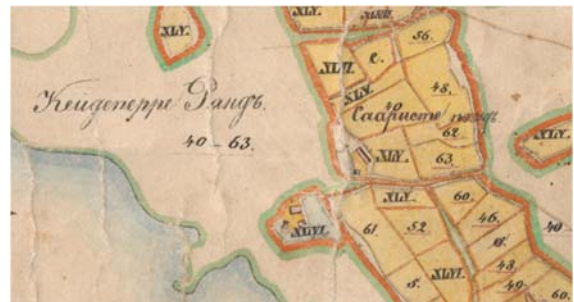
Joonis 62. Väljavõte 1871. a Tagamõisa maade kaardist, kus on näidatud kaks kohta tänapäeval Saariste maaüksustel. EAA, f 3724, n 5, s 2220, l 3k.

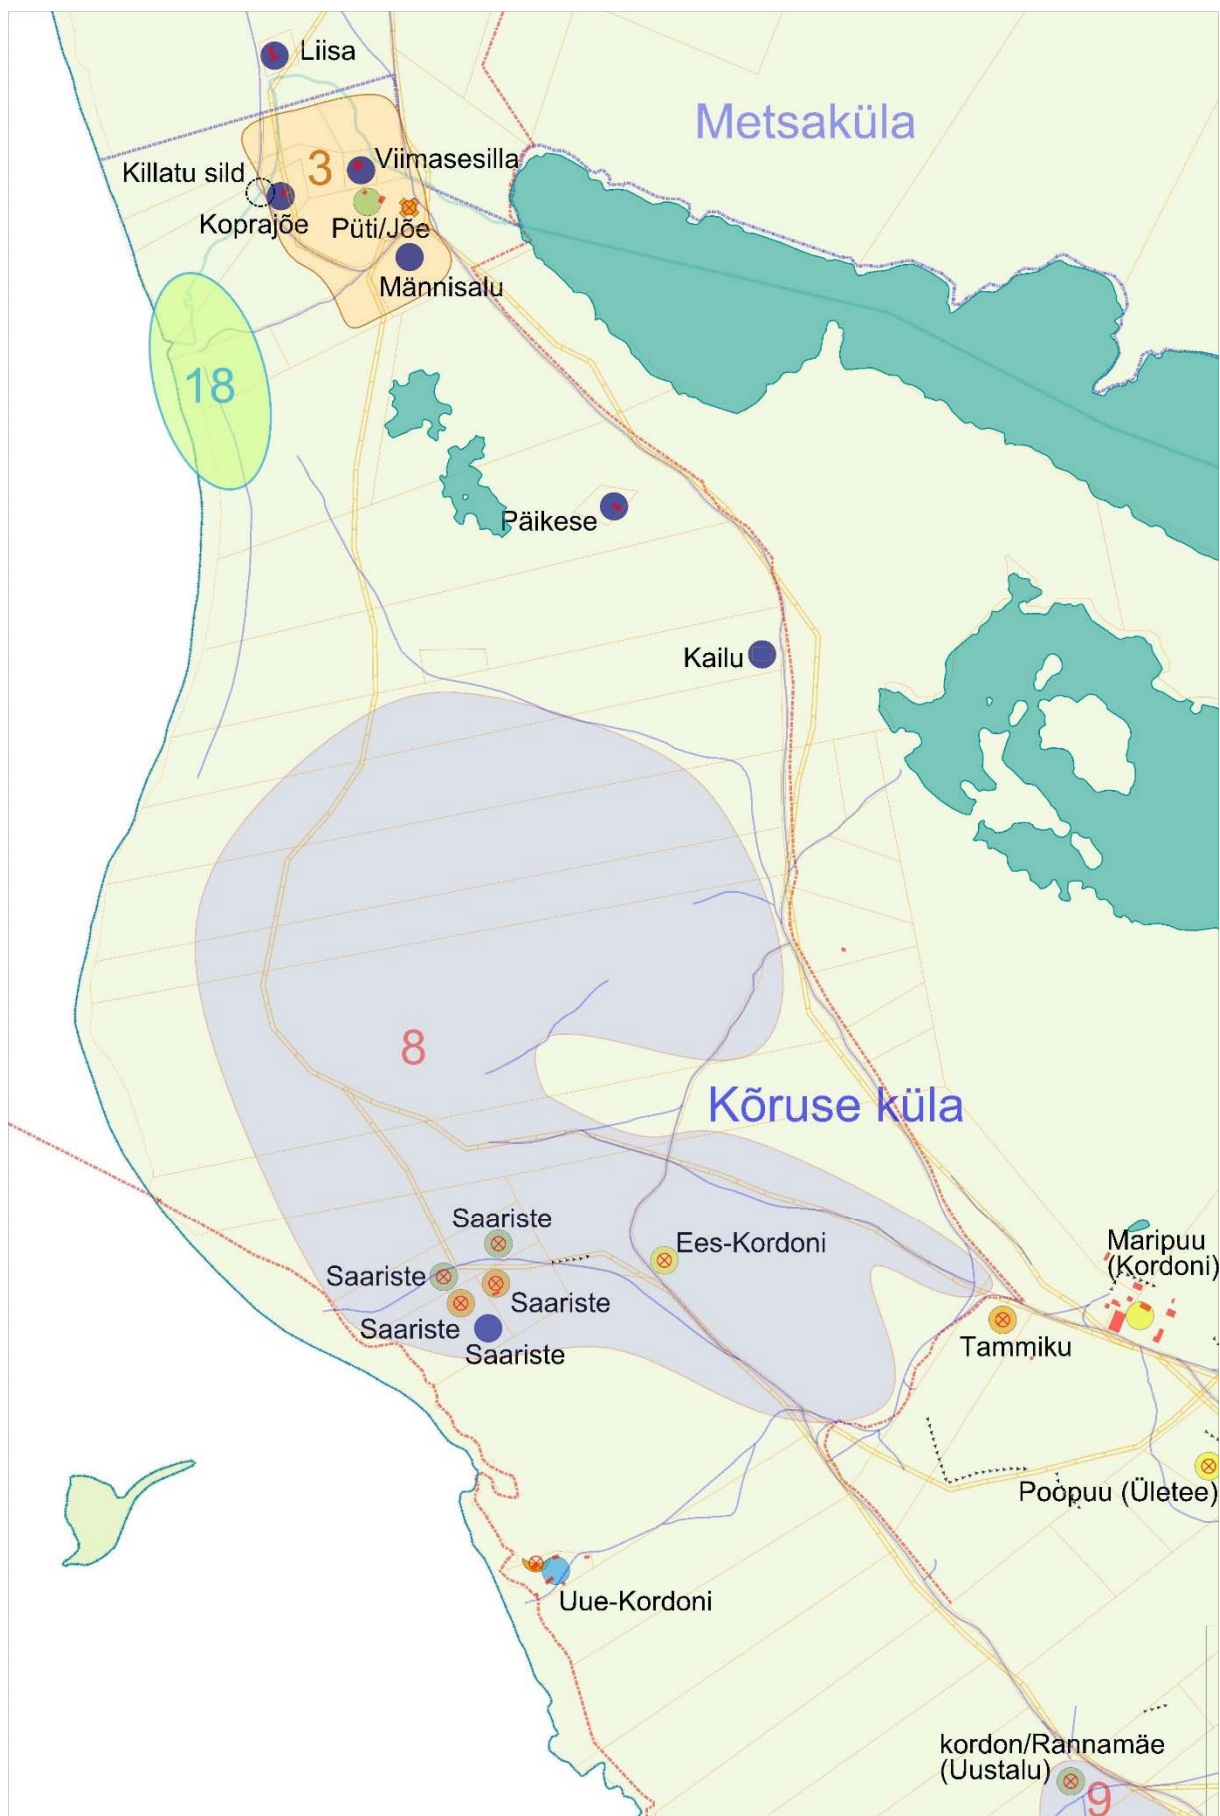
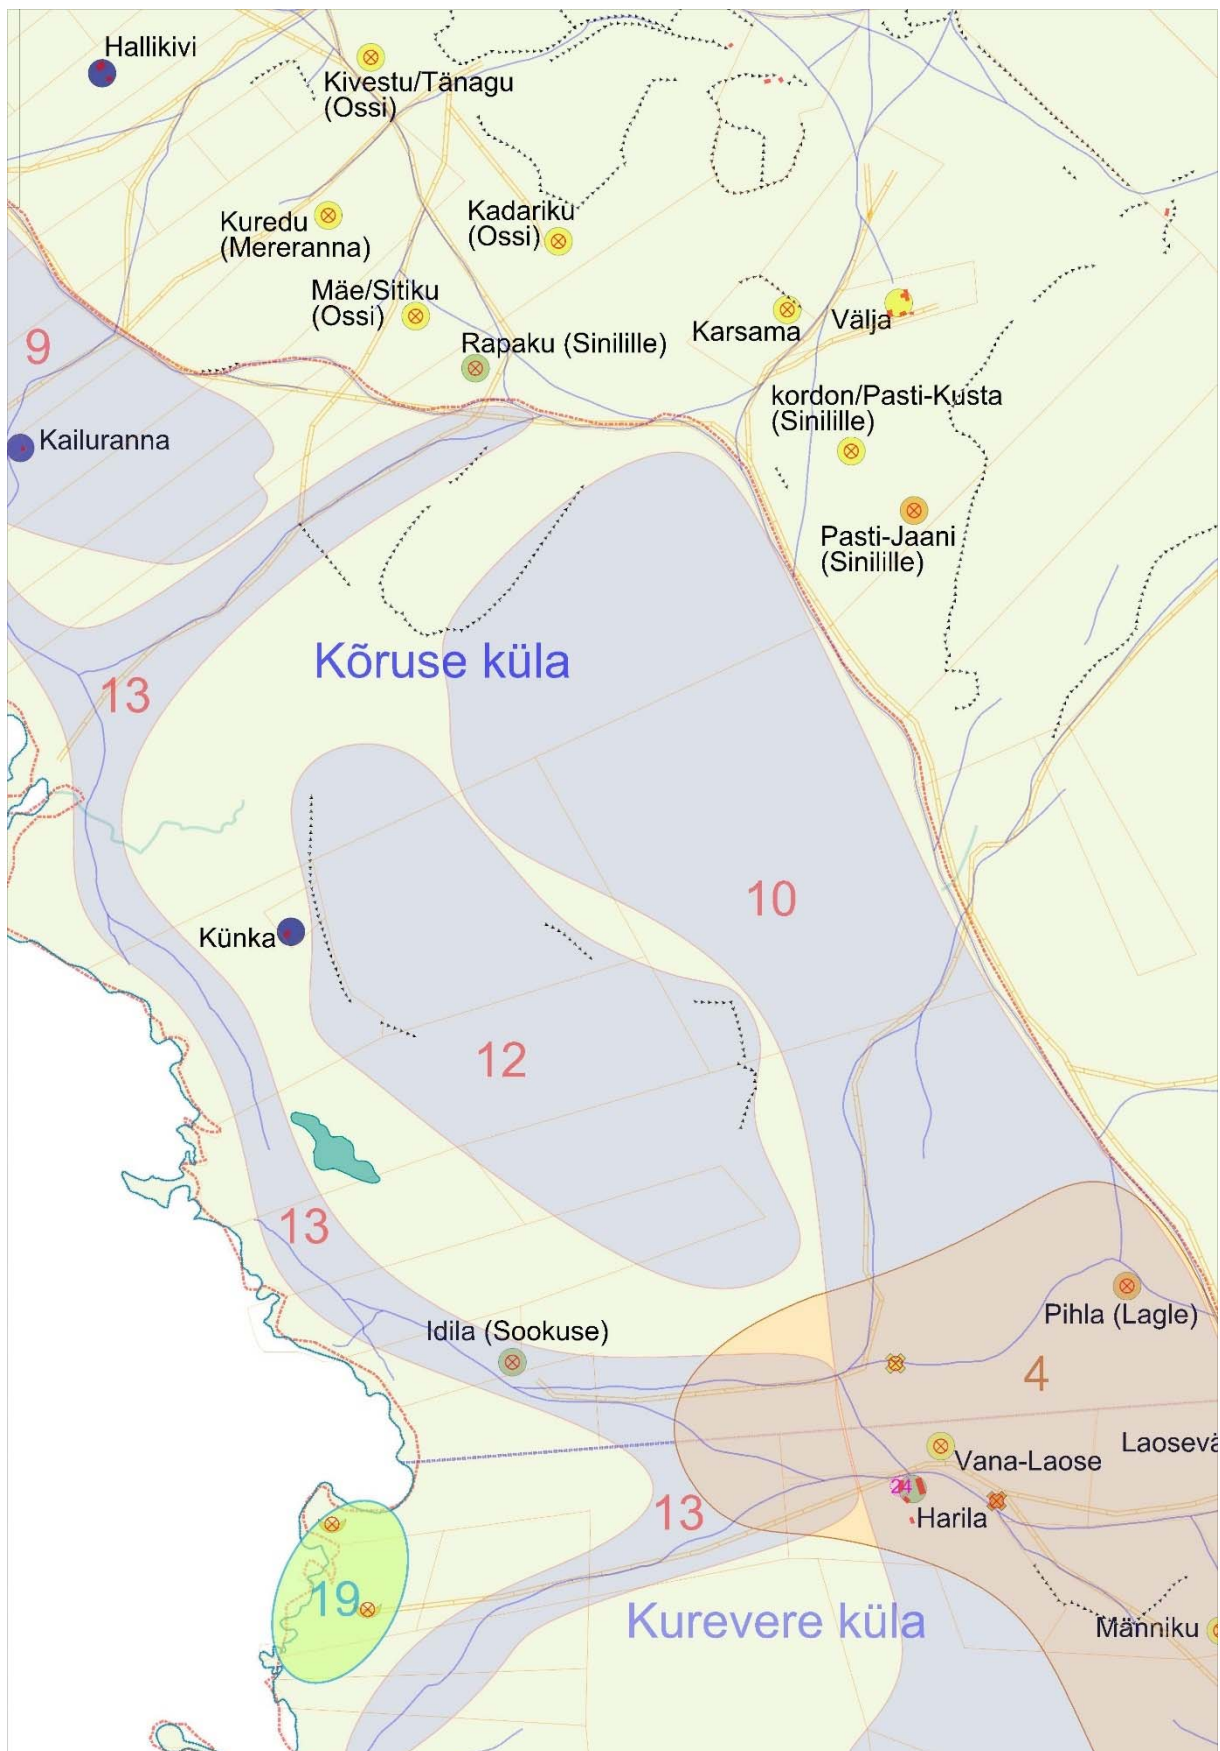
Joonis 64. Kõruse küla rahvusparki jääva osa ja selle lähiumbruse talukohtade vanuseline areng ja paiknemine (eraldi küla põhjapoolne ja lõunapoolne ala), samuti küla ilmekad pärandkooslused (liila ala) ja ühiskondlikud alad (roheline). Lisaks on joonisel näidatud väärtuslik külaala (pruun), kus on lubatud ka uushoonestus, väärtuslikud ehitised (Kurevere küla Harila ait). Joonisel on ajaloolised talukohad (värvilised sõõrid, punase ristiga hävinud kohad), ajaloolised teed (kollane),

tänapäevased teed (tumesinine), tänapäevased katastripiirid (ruuge), külapäär (sinine katkendjoon), rahvusparki piir (punane katkendjoon), tänapäevane hoonestus (punane) ja kiviaiad (must täpijoon). Tingmärkide seletust vt Joonis 9, lk 40.

Teine ajalooline rannaala on väljaspool tänaseid külapiire, Kurevere küla põhjaosas (ala nr 19, vt Joonis 64). Seda ala võiks kasutada ühiskondlikus korras, sest sellele on olemas juurdepääs, mis on küll halvas seisukorras.

Vaatamata tänasele metsastumise suundumusele on soovitatav suurendada karjatamist ning seeläbi taastada maastike varasem avarus. Siiski ei ole soovitatav puittaimestik täielikult eemaldada, vaid pigem tuleks kujundada avara ja kinnise maastiku vaheldumine. Säilinud puisniidulaadsed avaramad alad on käesolevas töös loetud ilmekateks pärandkooslusteks (alad 6, 7, 8, vt Joonis 64).

ajaloolistest ja võimalikest uutest kohtadest vähemalt 200-250 m kaugusele joonisel näidatud ala (Kõruse külas ala nr 4, vt Joonis 64) piires. Vahekaugus tuleneb ajaloolisele külastruktuurile iseloomulikust mustrist ning vajadusest selle edasiarendamiseks.

Küla põhjapiiril on pärast iseseisvuse taastamist ehitatud neli hooajaliste elamute kompleksi (üks, Viimasesilla on lõpetamata). Nimetatud kohad moodustavad uue struktuuri, mida võib lõpuni ehitada joonisel näidatud piirides (Kõruse külas ala nr 3) ehk mere ehituskeeluvööndi, Kõruse küla piiri, vanima kohaliku tee ja lõunaküljes senise lõunapoolseima suvila ulatuses. Uued

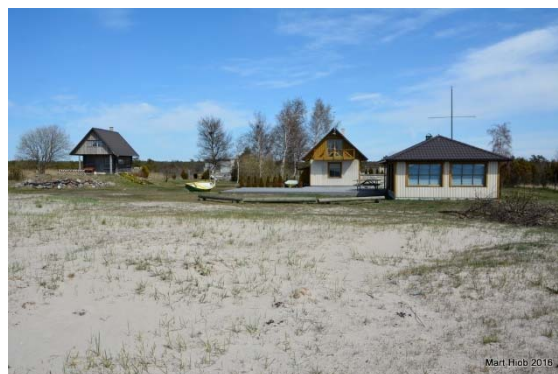
Foto 107. Hoone Uue-Kordoni maaüksusel endise nõukogudeaegse piirvalvepunkti asukohas, mida kasutatakse hooajaliseks elamiseks (ehitisregistri andmetel on kõigi ehitiste peamine kasutuse otstarve sisekaitse või kaitsevæehoone). Foto Mart Hiob 2016.

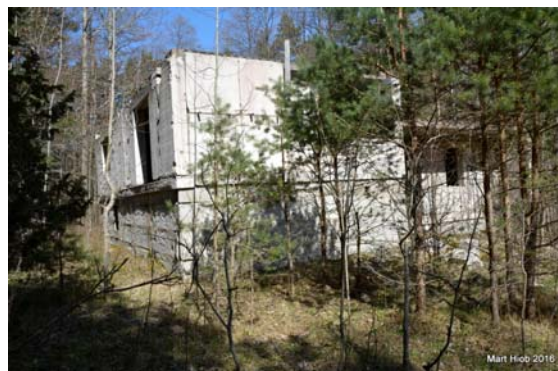
Foto 108. 1990. a paiku püstitatud hoonekarp Viimasesilla maaüksusel. Foto Mart Hiob 2016.

võrgukuur) ning ülejäänud uutel kohtadel – Koprajõe, Männisalu, Viimasesilla (viimistlemata hoonekarp, püstitatud 1990. a paiku), Päikese, Kailu (postvundament), Kailuranna ja Künka. Lisaks oli välitööde teostamise ajal (mai 2016) vundamendi asukoht maha märgitud Hülgepea maaüksusel.

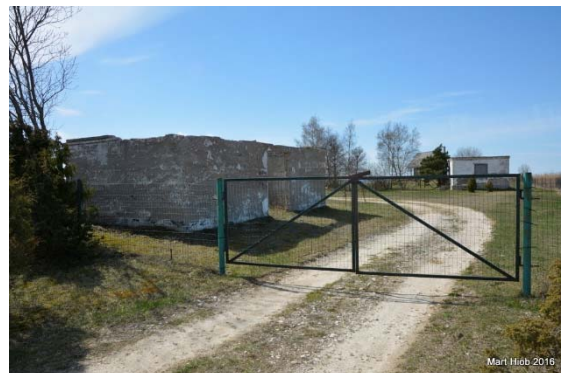
Foto 109. Nõukogudeaegse piirivalvepunkti jäänused – kaks katuseeta hoone müüri – Uue-Kordoni maaüksusel. Foto Mart Hiob 2016.

Nõukogudeaegne piirivalvetorn ja abihooned asusid tänases rahvusparkis Uue-Kordoni maaüksusel. Endisest hoonestusest on säilinud kahe hoone katuseeta müürid.

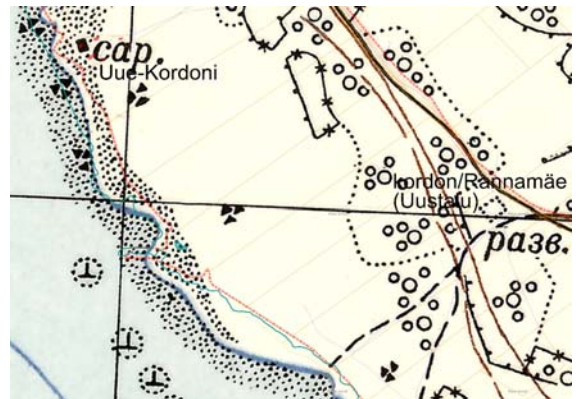
Joonis 65. Väljavõte 1946. a kaardist, kus kalurite kuurid on näidatud tänasel Uue-Kordoni maaüksusel, kus okupatsiooni ajal asus Nõukogude piirivalvepunkt. Tsaaraegne kordon asus Uustalu maaüksusel, kus pärast kordoni likvideerimist paiknes Rannamäe talu. Uustalu maaüksusel läheb tee randa, kuid sadamakohta ühelgi kaardil märgitud ei ole. Punase piirjoonega on tähistatud rahvusparki piir, sinisega tänane mererand ja ruugega tänased katastriüksusepiirid.

Maa-ameti pärandkultuuri kaardirakenduse andmetel asus tänase Uustalu maaüksuse mererannas Kõruse küla sadamakoht. Maa-ameti 1946. a kaardil on paadikuurid (venekeelne lühend *cap* ehk *capau*, kuurid) näidatud tänasel Uue-Kordoni maaüksusel, kus nõukogude okupatsiooni ajal asus piirivalvepunkt.

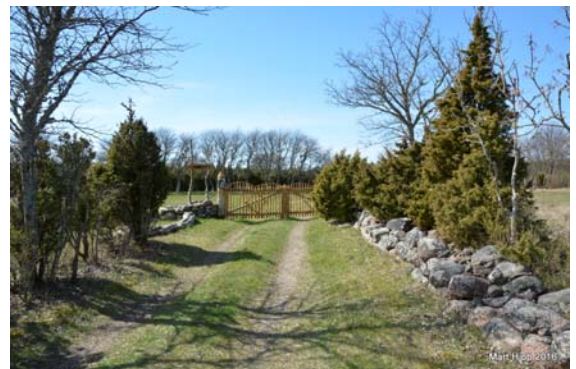
Foto 111. Kiviaed Saariste maaüksusel. Foto Mart Hiob 2016.

Ajaloolisi kiviaedu on säilinud Kõruse küla rahvusparki jäävas osas eelkõige uutest hooajalistest elamutest Kailurannast ja Künkast idas ümber endiste põldude. Samuti on alles ajalooline kiviaed Saariste maaüksuste sissesõidu värava ees, kuid see on võrdlemisi lagunenenud olekus. Ajalooliste kaartide (kuni 1988. aastani) andmetel oli kiviaedu tunduvalt rohkem, kuid tänapäevane kaart seda ei kajasta. Kõruse küla tuumikalal, mis jääb rahvuspargist itta, on ajaloolisi kiviaedu palju rohkem, sest need ümbritsesid küla õuealasid ja põlde.

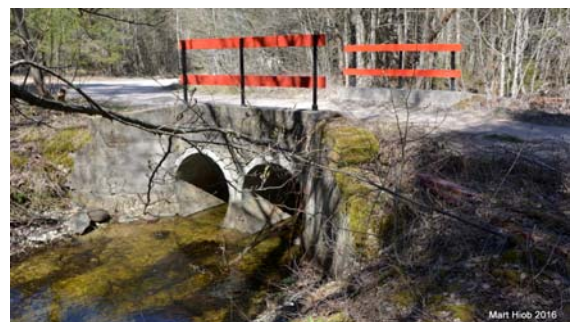
Foto 112. Killatu sild Killatu jõel. Foto Mart Hiob 2016.

Kõruse külas asub rahvusparki piires nõukogude okupatsiooni ajal rekonstrueeritud Killatu jõe sild. Sild on kahe betoonitoruga konstruktsioon, mille pealisehitise on samuti betoonist. Metallist postidel puitpiirde on lisatud viimasel kümnendil.

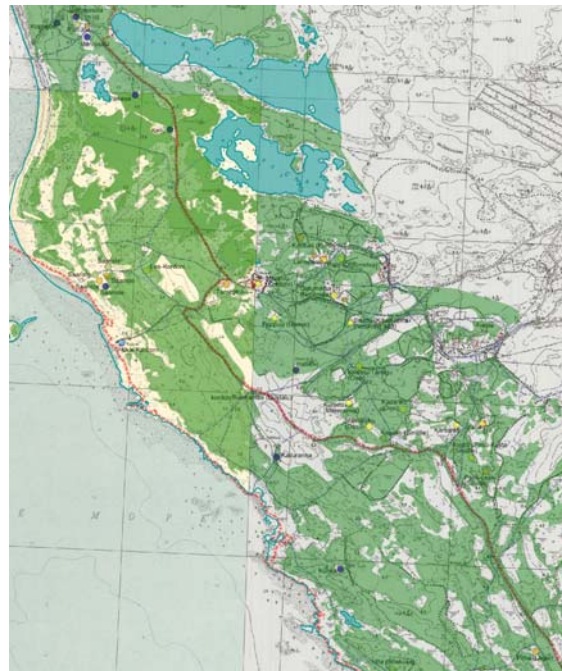
Joonis 66. Puittaimestikuga kaetud alade osakaal Kõruse küla rahvusparki jäävas osas on märkimisväärne – puittaimestik tähistatud rohelisega, rahvusparki piiri punase joonega. Aluskaardiks on 1988. a Eesti kaart.

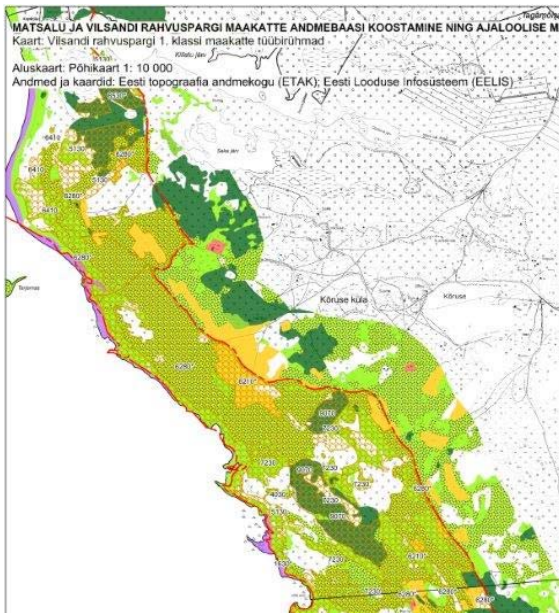
Joonis 67. Väljavõte Eesti Maaülikooli 2014. a tööst „Matsalu ja Vilsandi rahvusparki maakatte andmebaasi koostamine ning ajaloolise maakasutuse analüüs ja tsoneering“. I klassi maastikud Kõruse küla rahvusparki jäävas osas. Joonisel on näidatud I klassi maastikud, mis võivad olla nii rohumaad (suures osas endised karja- või põllumaad), puisniidulaadse alad puude ja põõsastega, mets, taluõued kui ka üksikud säilinud (või hiljuti kasutusest välja läinud) põllud. Rahvusparki piir on punase joonega, külapäär musta joonega.

Eesti Maaülikooli 2014. a töös „Matsalu ja Vilsandi rahvusparki maakatte andmebaasi koostamine ning ajaloolise maakasutuse analüüs ja tsoneering“ määratletakse enamik metsastunud alasid Kõruse küla rahvusparki jäävas osas puisniidulaadseteks ning loetakse I klassi maastikeks. Lisaks on I klassi maastikeks
