### 3.5. Kurevere küla

#### 3.5.1. Asustuse kujunemise ajalugu

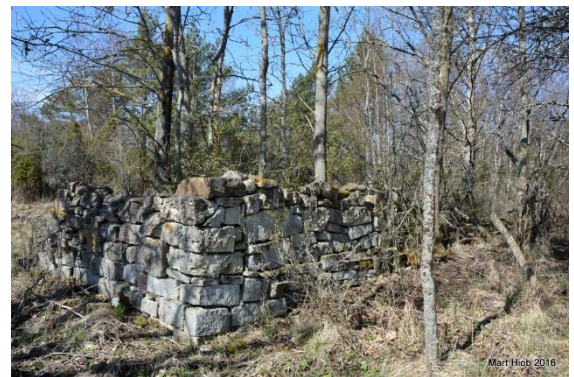
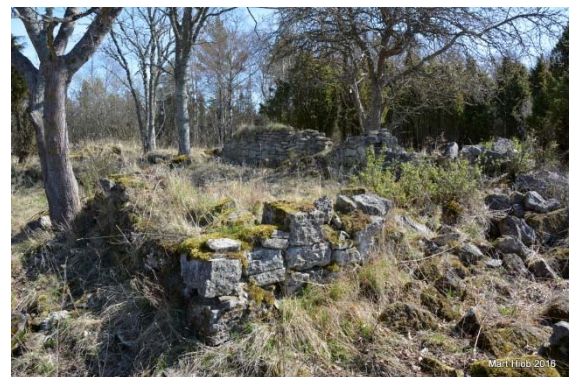
Foto 113. Kurevere küla rahvusparki jäävatest taludest vanima, Ranna-Naale talu varemed Naale maaüksusel. Foto Mart Hiob 2016.

Rahvusparki piirides on 1796. a kaartidel<sup>134</sup> ja veidi hiljem<sup>135</sup> näidatud vanima taluna tänasel Naale katastriüksusel (30101:002:0288) olevate varemete asukohas Ranna Naale talu (*Rana Nale Gesinde*). Sama talu on ka 19. saj teise poole Lümända mõisamaade kaardil<sup>136</sup>. Viimatinimetatud kaardil on Harila (30101:002:0208) kirjas vabadiku kohana (*Lostreiber Arrila Jaen*), 1937. a kaardil<sup>137</sup> nimetatud *Əpuna*, kus nii elamu kui ka sellest läänes asuvad kaks majandushoonet on näidatud samas asukohas kui tänased hooned. Kolmandana on kaardil näidatud Ossi (idapoolne kahest kunagisest talust tänasel Ossi maaüksusel, 30101:002:0226), kus tänaseks on ajaloolised taluhooned – elamu ja laut – kokku kukkunud. Ülejäänud kaardil näidatud Kurevere küla talud asuvad väljaspool rahvusparki.

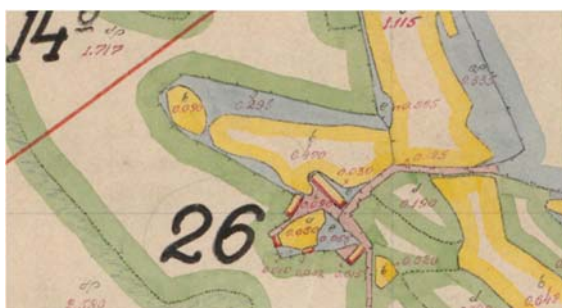
Joonis 68. Väljavõtte 1929.-30. a Kurevere ja Tammese küla plaanist: ülal Harila, Vana-Laose (nr 40, hävinud), Laosevälja (68, hävinud) ja Männiku (66, hävinud), keskel sama Männiku, kaks Ossi (hävinud) ja Arjatse (asunikutalu edelanurgas, hävinud) ning all Ranna-Naale talu (hävinud). ERA, f T-3, n 18, s 1085, l 1k.

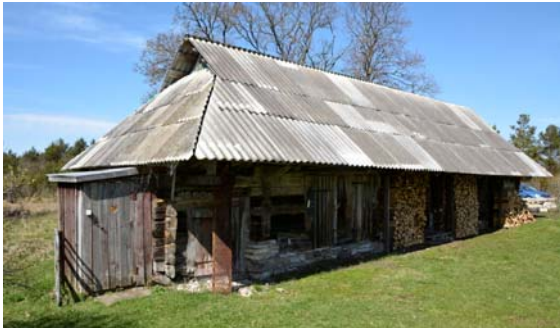
Foto 114. Harila talu suur ait (vasakul), aida detail (ülal). Foto Mart Hiob 2016.

Kurevere küla rahvusparki jäävas osas on ajaloolisi hooneid säilinud mitmel maaüksusel. Väärtuslikumaks on käesolevas töös hinnatud Harila maaüksusel asuvat suuremat aita. Samas Harila talukoosluses on teine, väiksem ait, millele on katusel tehtud aida väiksust arvestades suur väljaehitus. Suured katuseväljeehitused on ka taastatud elumajal (pikkhoone).

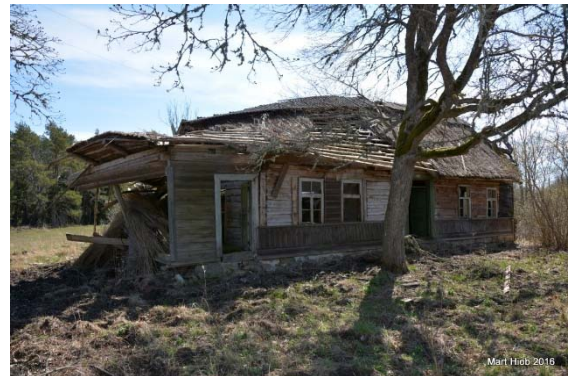
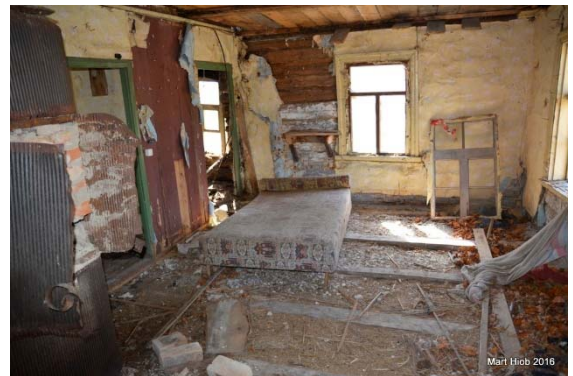
Foto 115. Ossi talu osaliselt kokku kukkunud elumaja. Foto Mart Hiob 2016.

Poopuu kohas ning hävimas on Ossi talu elumaja koos kõrvalhoonetega.

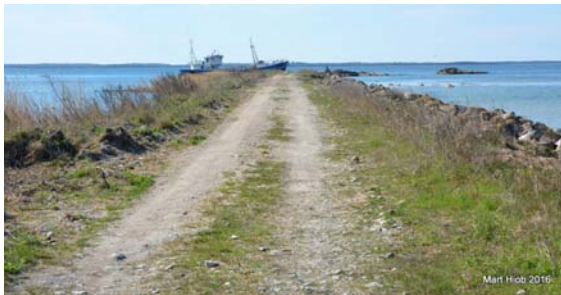
Foto 116. Jaagarahu sadama kai. Foto Mart Hiob 2016.

Sõdadevahelise vabariigi ajal ehitati välja rahvusparki kahe lahustüki vahele jääv Jaagarahu sadam, mida kasutati aktiivselt ka

pärast II maailmasõda ning rohtunud kai on mingil määral kasutusel tänaseni vaatamata 1969. a sügistormi kahjustustele. Sadama juures on säilinud metallist piirivalvetorn.

Pärast sõda 1950ndatel ehitati Saaremaa laiarööpmeline sõjaväe raudtee Jaagarahu sadama kaile välja<sup>148</sup>. Sadam sai tugevalt kannatada 1969. a sügistormis ja ei olnud pärast seda enam niivõrd aktiivses kasutuses.

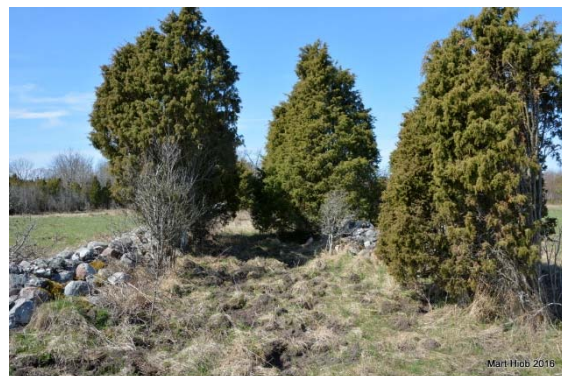
Foto 117. Juurdepääs rahvusparki jääva Kurevere küla osa vanima talu – Ranna-Naale – varemete juurde. Teekoridor kahe ajaloolise kiviaia vahel on kinni kasvanud. Foto Mart Hiob 2016.

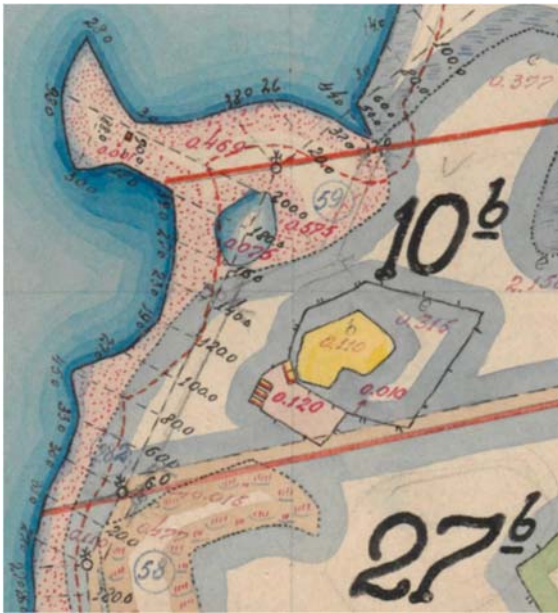
Joonis 71. Väljavõte 1929.-30. a Kurevere ja Tammese küla plaanist: kalurionnid Kalda maaüksusel (30101:002:0441). ERA, f T-3, n 18, s 1085, l 1k.

Rahvusparki piirides asus Maa-ameti pärandkultuuri kaardirakenduse andmetel Idila lautrikoht Kalda maaüksusel (30101:002:0441) küla põhjaosas. Maa-ameti 1946. a kaardil on maaüksusel ja ka kõrvalmaaüksusel Nikuste (30101:002:0069) märgitud kalurionnid (vene k *capau*). Idila talu ise asus veidi põhja pool

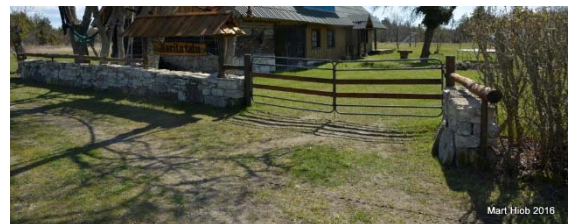
Foto 118. Taastatud kiviaed Harila talus. Foto Mart Hiob 2016.

Rahvusparki jäävas Kurevere küla osas on kiviaedu eelkõige ajalooliste talude ümbruses ja nende põldudel. Kiviaiad on suures osas lagunenud, sest talud on maha jäetud ning põllud ja karjamaad on kasutusest väljas.

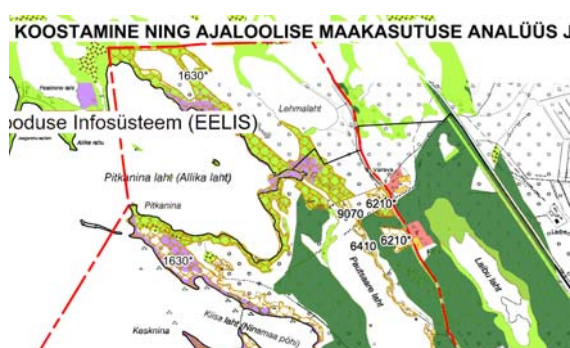
Joonis 73. Väljavõte Eesti Maaülikooli 2014. a tööst „Matsalu ja Vilsandi rahvusparki maakatte andmebaasi koostamine ning ajaloolise maakasutuse analüüs ja tsoneering“. I klassi maastikud Kurevere küla rahvusparki jääva osa lõunapoolset alal. Rahvusparki piir on punase joonega, külapiir musta joonega.

Kinnikasvamise ulatust näitab Eesti Maaülikooli 2014. a töö „Matsalu ja Vilsandi rahvusparki maakatte andmebaasi koostamine ning ajaloolise maakasutuse analüüs ja tsoneering“, kus Kurevere küla rahvusparki jäävas osas on I klassi maastikena määratletud säilinud ajaloolised metsaalad, rohumaad ja puisniidulaadsed alad. Suures osas on aga endised avatud alad ja niidud metsastunud ja võsastunud (joonisel värvimata alad) nii põhjapoolses osas kui ka lõunapoolse osa vähesed ajalooliselt avatud olnud alad.
