### 3.13. Kuusnõmme küla

#### 3.13.1. Asustuse kujunemise ajalugu

### 3.13.2. Hoonestus

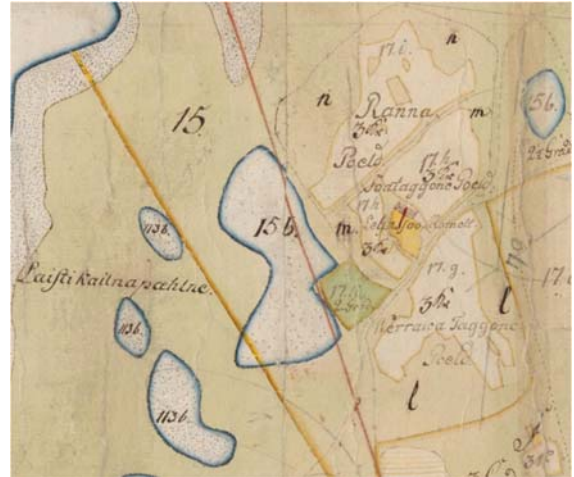
Joonis 116. Väljavõte 1796. a mõisate kaardist, kus on näidatud Lihasso talu ning Kuusnõmme ja Atla mõisa vaheline piir (kollasega). EAA, f 2072, n 3, s 96, l 1k.

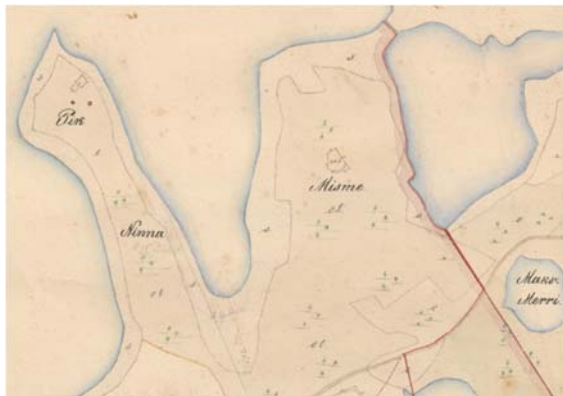
Joonis 117. Väljavõte 1867. a Kuusnõmme mõisa kaardist, kus on näidatud võrguaed ja kuurid Pikanina poolsaare (*Pik Ninna*) tipus, võrguaed ka naaberpoolsaarel (*Misme*) ja nimetatud Maksmeri (*Maks Merri*), mis kannab tänagi sama nime. EAA, f 3724, n 5, s 2202, l 1k.

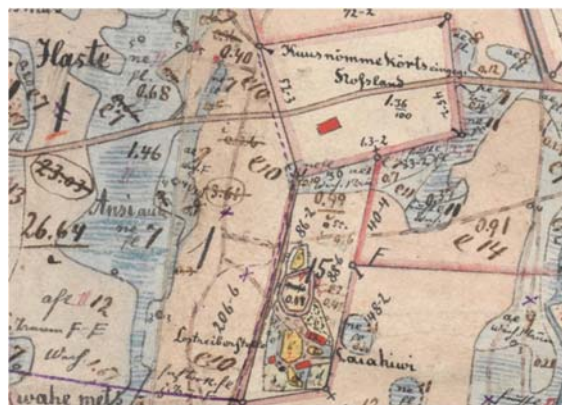
Joonis 118. Väljavõte 19./20. saj vahetuse Kuusnõmme mõisa talumaade kaardist, kus on näidatud Kuusnõmme kõrts mõisamaal ja Laiakivi (*Laiakivi*) talu sellest lõunas talumaal. EAA, f 3724, n 5, s 2203, l 1k.

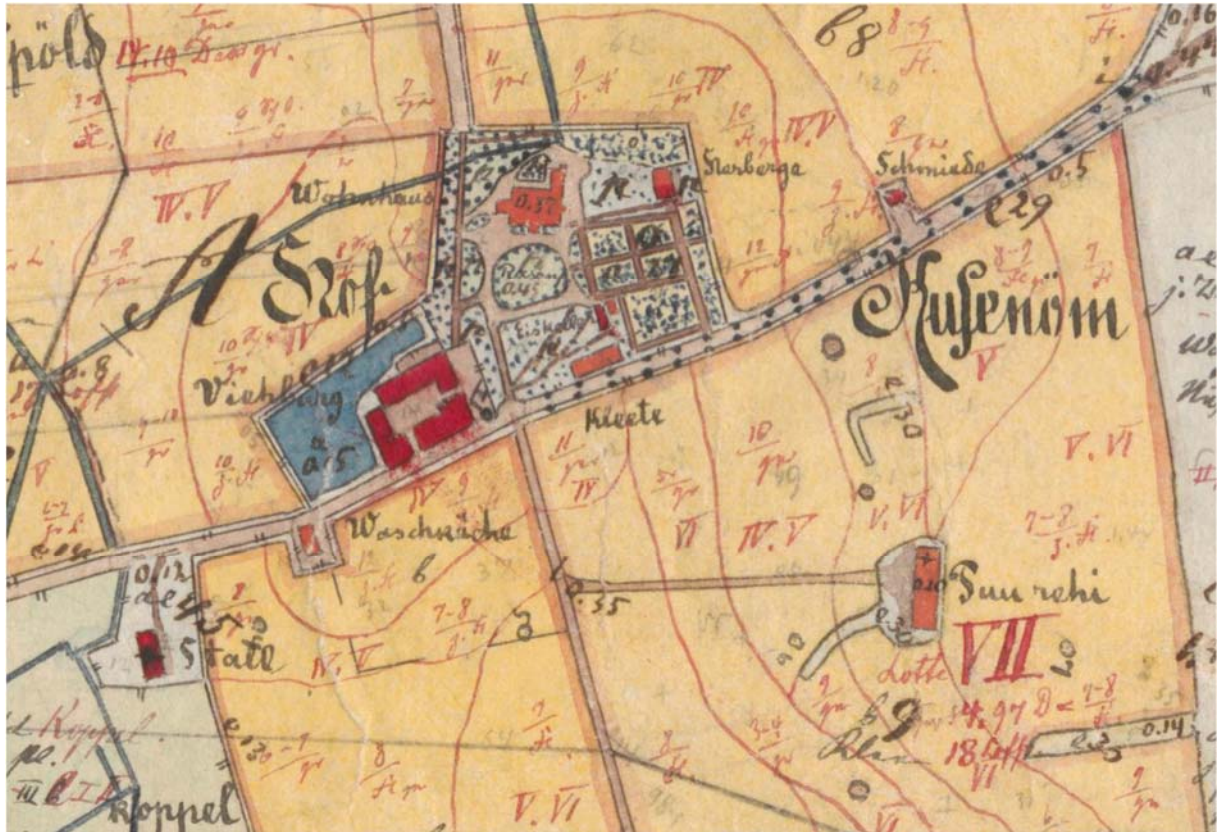
Joonis 119. Väljavõte 19. saj teise poole kaardist, kus on näidatud Kuusnõmme mõisa hooned – vasakult: tall-tõllakuur (*Stall*), pesuköök (*Waschküche*), karjakastell (tume punane), peamaja (*Wohnhaus*, keskel, ruuge), ait (*Kleete*), jääkelder (*Eiskeller*, tume punane), abihooned, valitsejamaja (*Harberga*), sepikoda (*Schmiede*, allée kõrval) ja puurehi. Kaardilt jääb välja kivirehi, peamajast u 260 m loodes. EAA, f 3724, n 5, s 2200, l 1k.

Asunikutalude loomisel püüti ära kasutada võimalikult palju mõisa hooneid. 1921.-22. a koostatud Kuusnõmme mõisamaade kaardil<sup>257</sup> on detailsed andmed mõisa hoonete paiknemise ja moodustatavate asunikutalude

piiride kohta. Kuusnõmme mõis jagati selliselt, et täna Paju katastriüksusel asuv talu (1946. a kaardil nimetatud Rehe, vene keeles *Pexe*, 44001:001:0037) sai endale mõisa kivirehe ning Mäepea (44001:001:0051) sai endale karjakastelli ja pesuköögi (*Waschküche*<sup>258</sup>), millest viimase asukohas asub täna elamu. 1946. a kaardil, mis näitab sõdadevahelise vabariigi ajal moodustatud talusid, on täiendavad talukohad ka täna katastriüksustel Põllu, Aida, Laanevälja, Tamme, Marjapuu, Vana-Niidi, Kauna, Sepaste

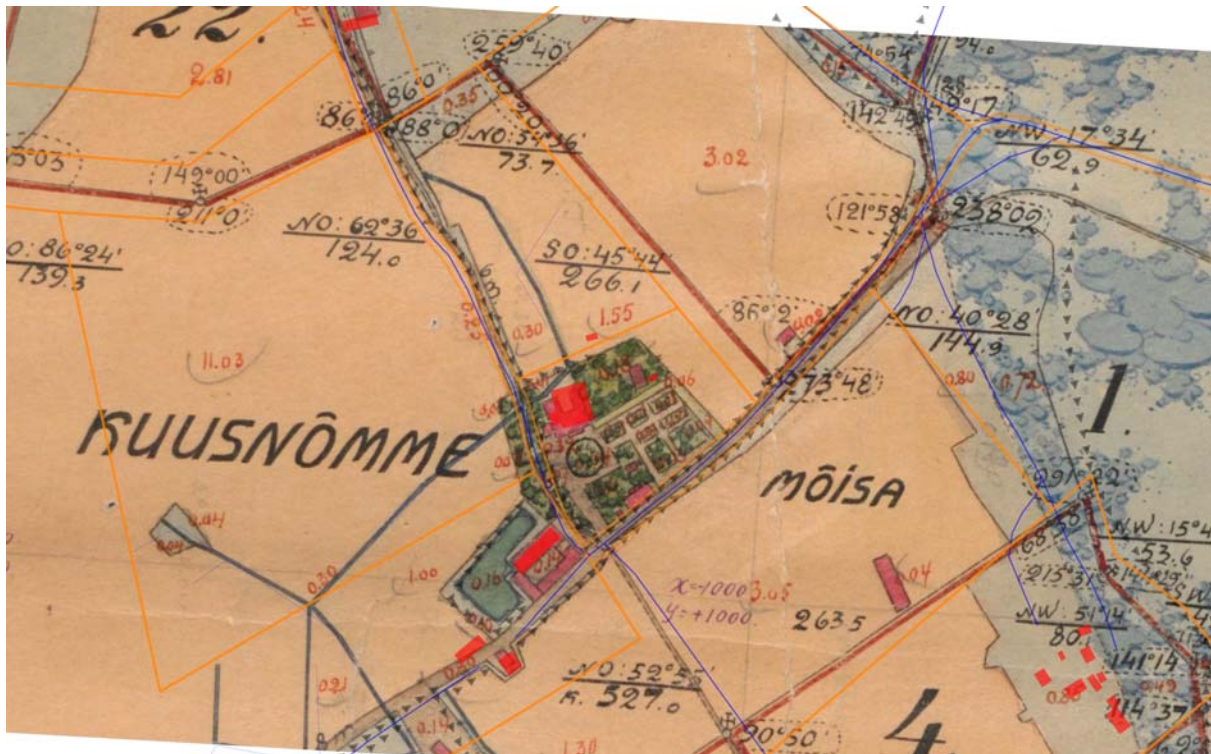
Joonis 120. Väljavõte Kuusnõmme mõisamaade 1921.-22. a kaardist mõisa hoonete ja asunikutalude piiridega. Mõisa hooned on samad, mis eelmisel, 19. saj kaardil ja ka hilisemal, 1925. a kaardil (EAA, f 2100, n 11, s 139, l 31k). Punasega on tänane hoonestus või hoonet müürid, sinisega teed ja ruugega katastripiirid. ERA, f T-3, n 24, s 632a, l 1k.

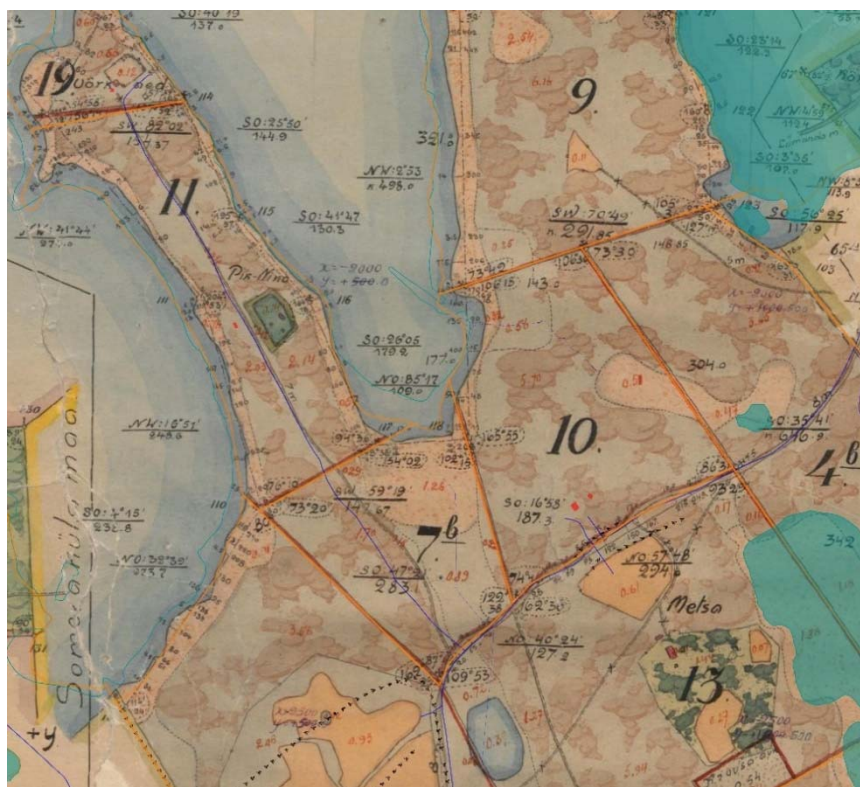
Joonis 121. Väljavõte Kuusnõmme mõisamaade 1921.-22. a kaardist Pikanina poolsaare ja rajatavate asunikutalude piiridega. Pikanina poolsaarel on tipus näidatud võrguaiad väikeste hoonetega ja poolsaare keskel Pikanina väiketalu. Hoone on näidatud ka tänapäeval Tiigi maaüksusel (*Metsa*) ja väljaspool käesolevat väljavõtet tänapäeval Vana-Tiigi maaüksusel. Punasega on tänane hoonestus, sinisega teed ja ruugega katastripiirid. ERA, f T-3, n 24, s 632a, l 1k.

1921.-22. a Kuusnõmme mõisamaade jagamise kaardil on Pikanina poolsaarel ära toodud väiketalu (vabadikukoht) Pikanina poolsaare keskel (*Pik-Nina*, vt Joonis 121) ja võrgukuurid poolsaare tipus. Tänapäeval on vabadikukoha piirkonnas kaks väikehoonet.

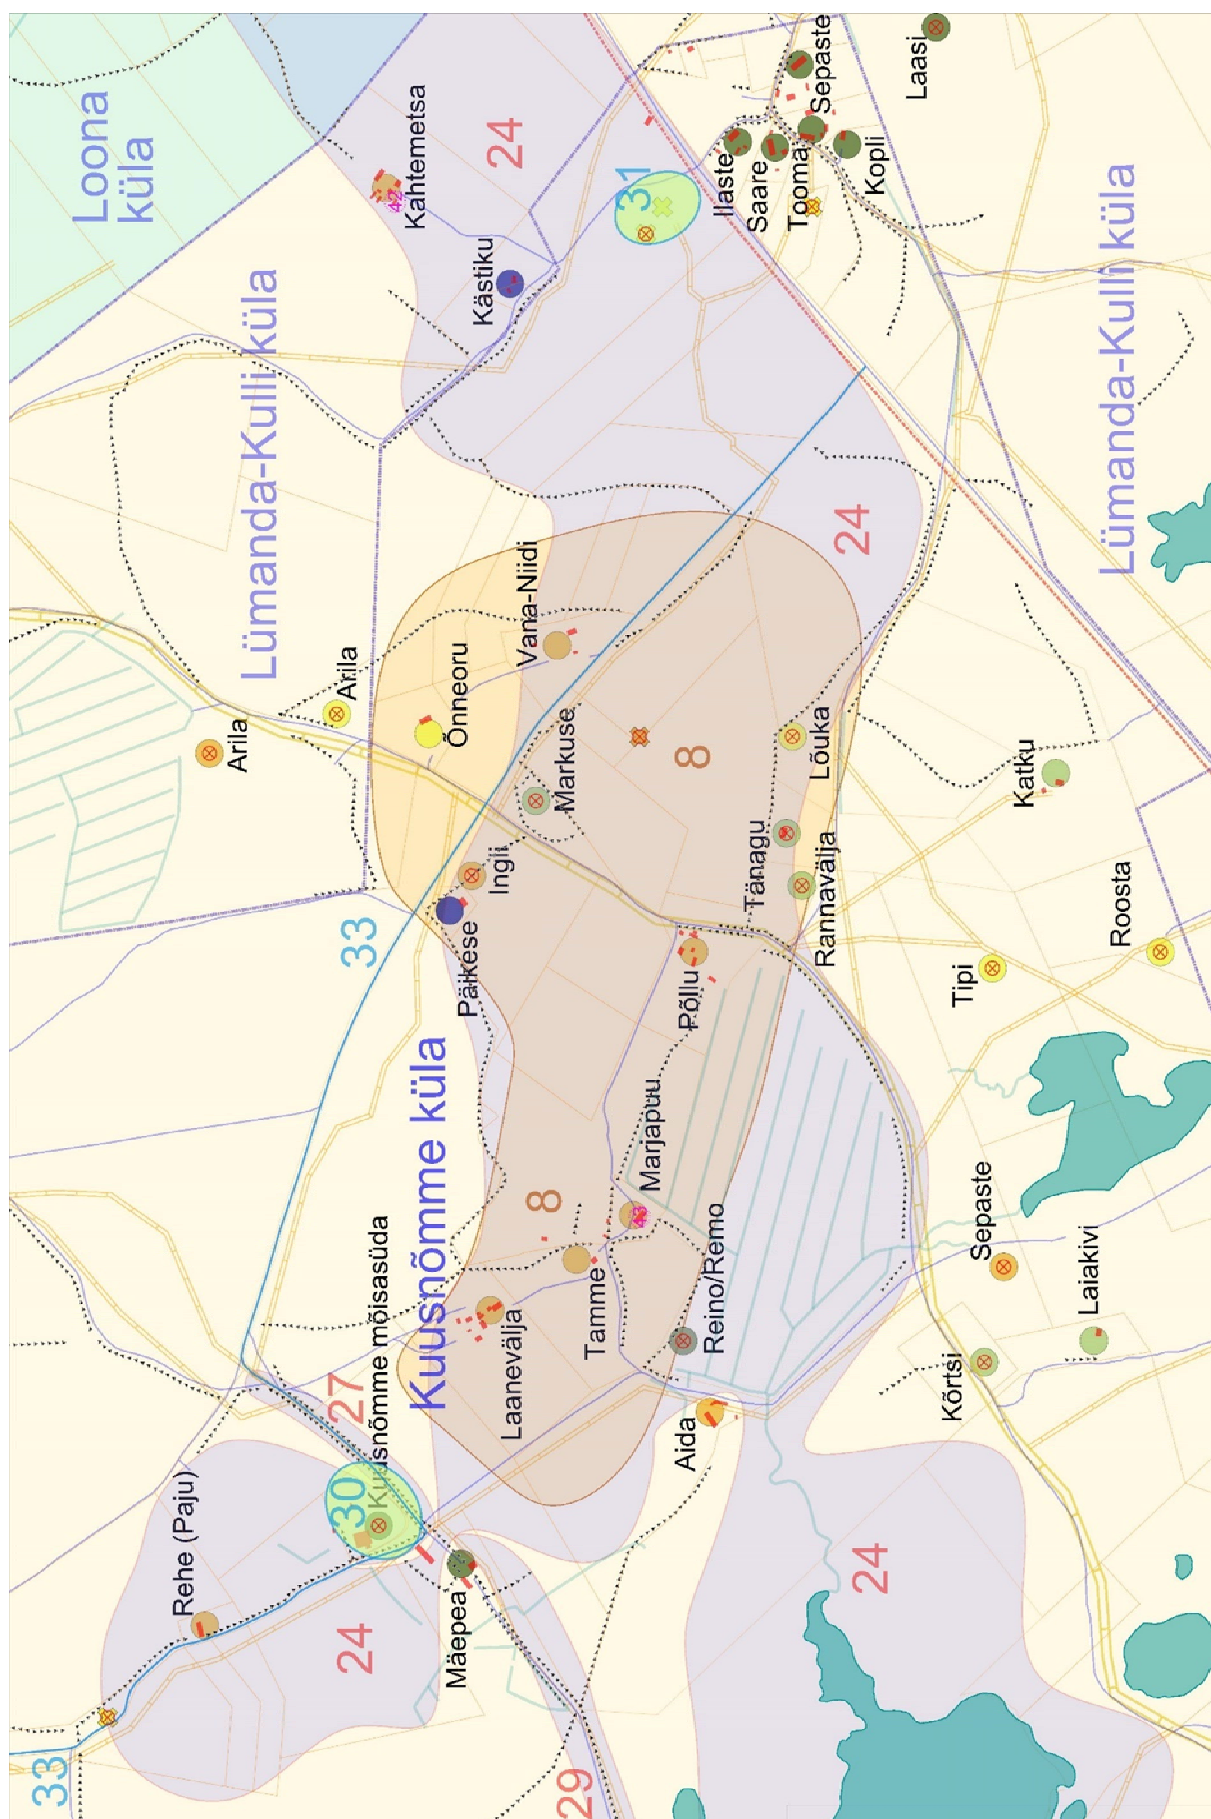
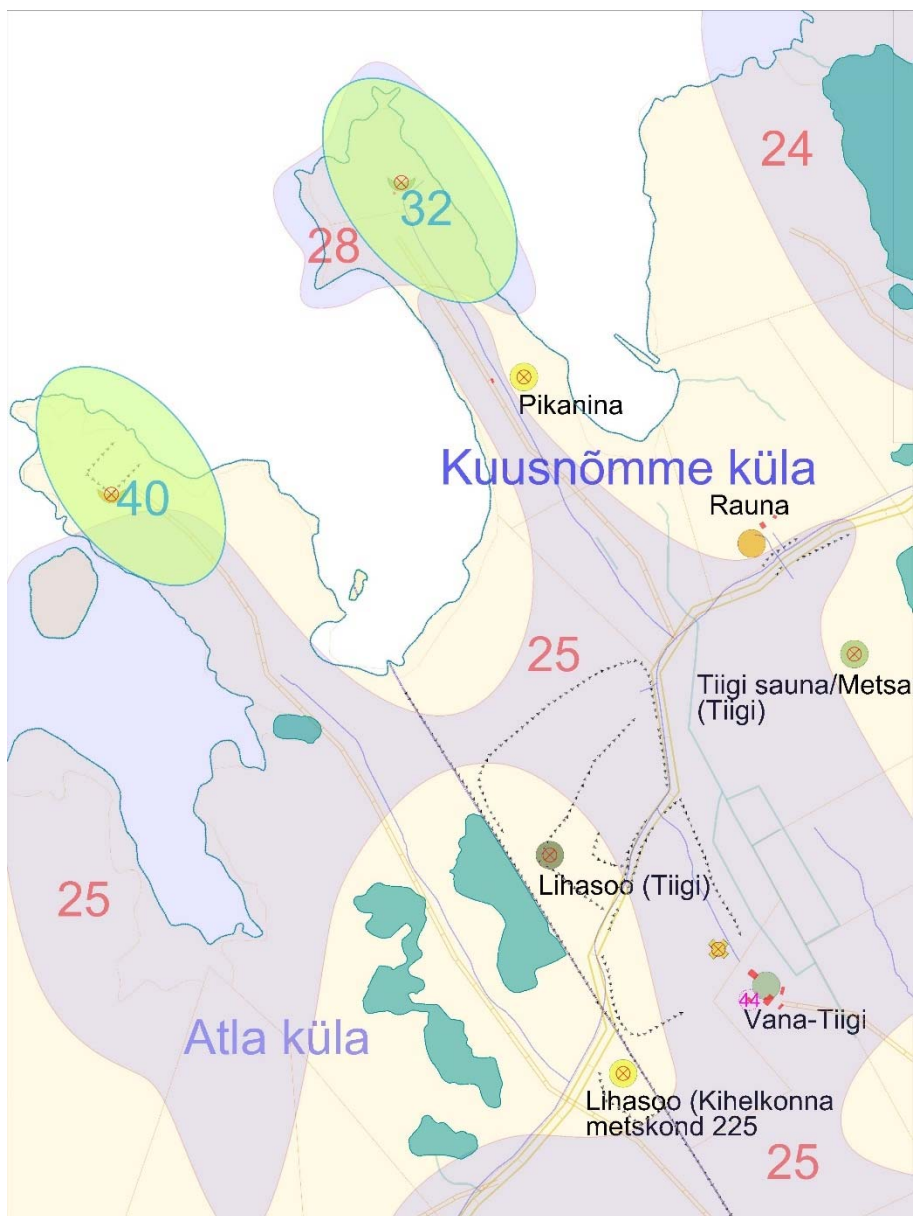
Joonis 122. Kuusnõmme küla rahvusparki jääva osa ja selle lähiümbruse talukohtade vanuseline areng ja paiknemine (põhiosa ja Atla küla äärne osa kahel eraldi lehel), samuti küla ilmekad pärandkooslused (lilla ala) ja ühiskondlikud alad (rohelistes). Sumbküla laadne tuumik (Ilaste, Saare, Tooma, Kopli jt) jääb rahvuspargist välja teisele poole Käesla-Karala-Loona teed koos tänase Lümända-Kulli küla põlistaludega. Lisaks on joonisel näidatud väärtuslik külaala (pruun), kus on lubatud ka uushoonestus ning väärtuslikud ehitised (lillad numbrid). Joonisel on ajaloolised talukohad (värvilised sõõrid, punase ristiga hävinud kohad), ajaloolised teed (kollane), tänapäevased teed (tumesinine), tänapäevased katastripiirid (ruuge), külapiiir (sinine katkendjoon), rahvusparki piir (punane katkendjoon), tänapäevane hoonestus (punane) ja kiviaiad (must täpijoon). Tingmärkide seletust vt Joonis 9, lk 40.

Teed Kuusnõmme poolsaare tippu ja sealt edasi Vilsandile on võib pidada ühiskondlikult oluliseks (ala nr 33, vt Joonis 122), sest tee on elamusrikas (vahelduvad avatud maastikud ja metsad), sisaldab Kuusnõmme mõisasüdame läbimist ja on juurdepääsuks Vilsandi saarele.

Pikanina poolsaare otsas asuvat ala (ala nr 32, vt Joonis 122) võiks kasutada ühiskondlikus korras, sest sellele on olemas autoga juurdepääs, mis ei läbi taluõuesid. Samas on Kuusnõmme küla elanikele ja külastajatele vajalik juurdepääs mererannale.

Kuusnõmme mõisa asukoht on sobilik avalike ja ühiskondlike ürituste korraldamiseks (ala nr 30, vt Joonis 122), sest see tähistab ajaloolist keskust. Mõisasüdant saaks korrastada ning vajadusel püstitada mõned lihtsamad ehitised nagu lava ja käimlad. Seda ala võiks kasutada teistegi ümberkaudsete külade elanikud avalike ürituste korraldamiseks.

Teine võimalik kohta avalike ürituste korraldamiseks Kuusnõmme külas on Ilaste pukktuuliku ümbrus (ala nr 31, vt Joonis 122). Pukktuulik ise on hästi nähtav asfalttee pealt ja asub ajaloolise Kulli küla (ehk Kuusnõmme ja Lümanda-Kulli küla) põlistalude kõrval.

Nende avatud maastike säilitamist võibki lugeda küla kõige ilmekamaks pärandkoosluseks. Avatud ala (ala nr 24, vt Joonis 122) ulatub ka Lümenda-Kulli ja Loona külla.

150 m kaugusele joonisel näidatud alal (ala nr 8, vt Joonis 122) piires. Vahekaugus tuleneb külastruktuurile iseloomulikust mustrist ning vajadusest selle edasiarendamiseks.

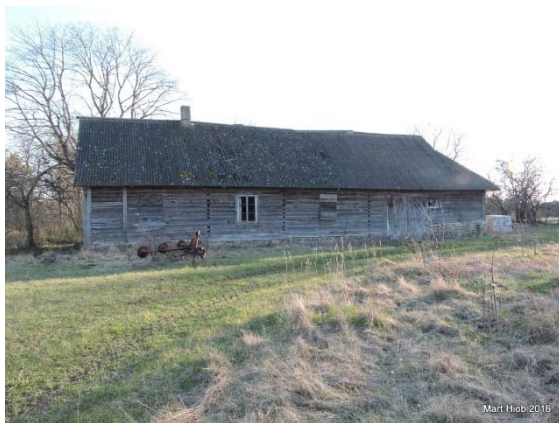
Foto 210. Marjapuu pikkhoone. Foto Mart Hiob 2016.

Kuusnõmme külas on hoonestust 19. sajandist kuni tänapäevani. Rahvusparki jäävas osas on olulise tähtsusega sõdadevahelise vabariigi ajal püstitatud talukompleksid. Kahjuks ei ole enamik neist säilinud algsel kujul. Väärtuslikumaks on käesoleva uuringu raames loetud Marjapuu maaüksuse pikkhoonet ja Vana-Tiigi maaüksuse aita. Samas on märkimisväärsed ka Aida pikkhoone, saun ja laut, Laanevälja elamu, Mäepea kaev, Paju pikkhoone, Põllu elamu, laut ,ait ja kelder, Tamme saun ning Vana-Niidi elamu.

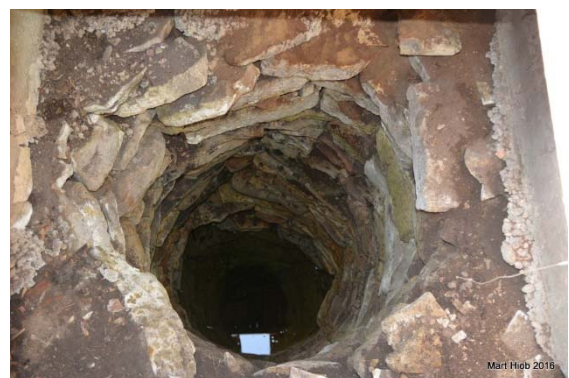
Foto 212. Mäepea kaev. Foto Mart Hiob 2016.

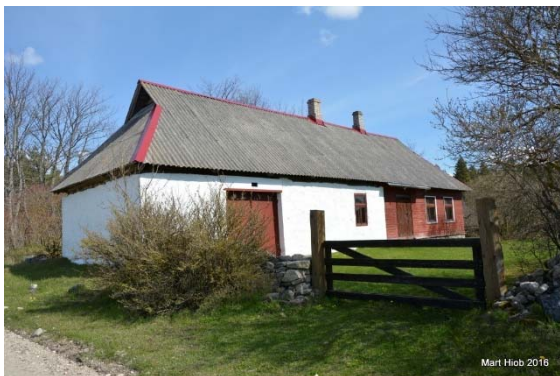
Foto 213. Paju pikkhoone, mis on ümber ehitatud mõisa rehest. Foto Mart Hiob 2016.

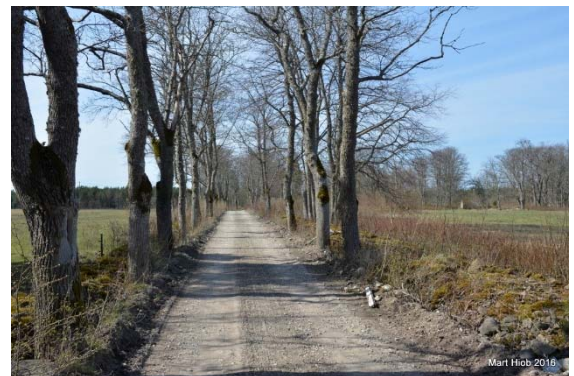
Foto 218. Kuusnõmme mõisa allee jäänused koos kiviaedadega. Foto Mart Hiob 2016.

Tänapäevaks on palju kiviaiad lagunened, nt Kuusnõmme mõisa juurde viiva allée kõrval. Samas on ka näiteid kordatehtud (nt Tamme) või lausa uutest kiviaedadest (nt Katku).

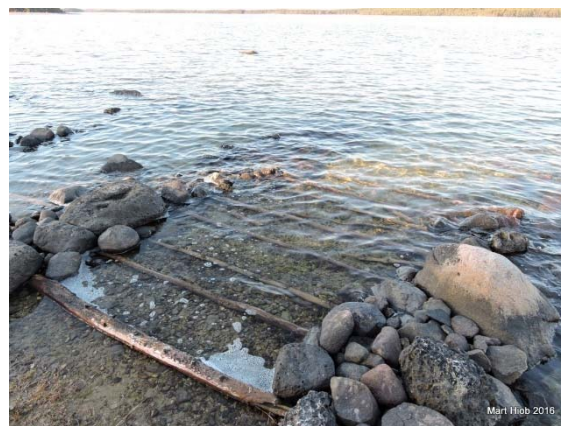
Foto 220. Taastatud lautrid Ranna maaüksusel Pikanina poolsaarel. Foto Mart Hiob 2016.

1946. a kaardil on paadi- ja/või võrgukuurid näidatud Pikanina poolsaarel tänasel Ranna maaüksusel (44001:001:0069), kus on säilinud ka lautrikohtade jäänused. Poolsaarel on lautrikohti taastatud. Lisaks on kuurid märgitud Kurgurahu saarel.

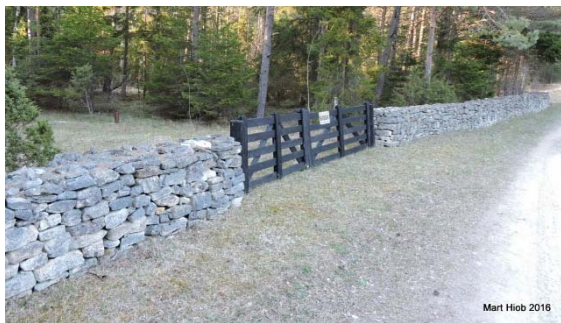
Foto 221. Ülesehitatud kiviaed ja värav Rauna maaüksusel. Foto Mart Hiob 2016.

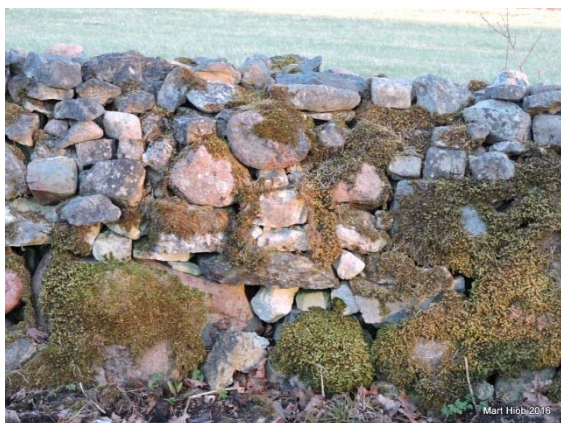
Foto 222. Ajalooline kiviaed Tamme maaüksusel. Foto Mart Hiob 2016.

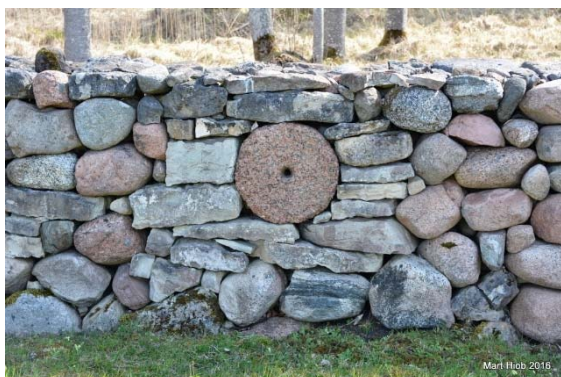
Foto 223. Ülesehitatud kiviaed Katku maaüksusel. Foto Mart Hiob 2016.

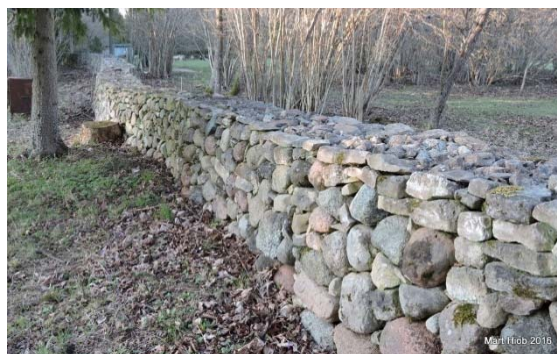
Foto 225. Ülesehitatud kiviaed Tamme maaüksusel. Foto Mart Hiob 2016.

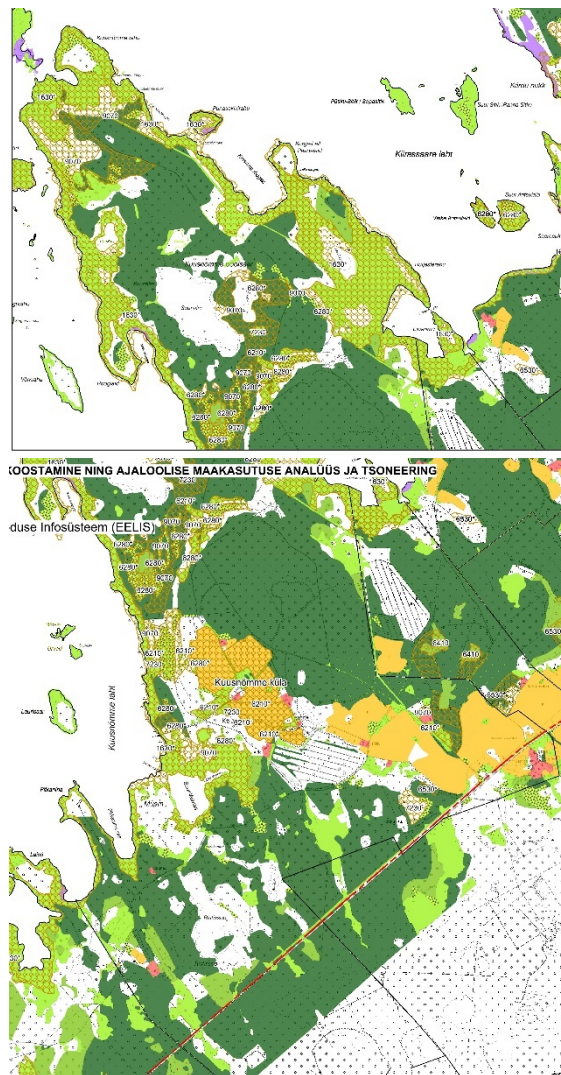
Joonis 123. Väljavõtte Eesti Maaülikooli 2014. a tööst „Matsalu ja Vilsandi rahvuspargi maakatte andmebaasi koostamine ning ajaloolise maakasutuse analüüs ja tsoneering“ (ülal Kuusnõmme küla põhjaosa, all lõunaosa). I klassi maastikud Kuusnõmme külas. Joonisel on näidatud I klassi maastikud, mis võivad olla nii rohumaad (suures osas endised karja- või põllumaad), puisniidulaadse alad puude ja põõsastega, mets, taluõued kui ka üksikud säilinud (või hiljuti kasutusest välja läinud) põllud. Rahvuspargi piir on punase joonega, külapiir musta joonega.

Maastikumuutusi näitab Eesti Maaülikooli 2014. a töö „Matsalu ja Vilsandi rahvuspargi maakatte andmebaasi koostamine ning ajaloolise maakasutuse analüüs ja tsoneering“, kus Kuusnõmme küla rahvusparki jäävas osas on I klassi maastikena määratletud säilinud ajaloolised rohumaad ja puisniidulaadsed alad, samuti on märgitud väärtuslikuks metsaalad, Mingil määral, eelkõige lõunaosas on aga endised avatud alad ja niidud metsastunud ja võsastunud (joonisel värvimata alad).

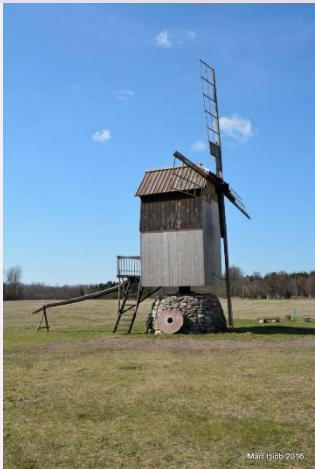
| Reg nr | Nimi | Asukoht | Vanus, seisund | Foto |
|---|---|---|---|---|
| 20914 | Kuusnõmme<br>pukktuulik | Lääne-Saare<br>vald,<br>Kuusnõmme<br>küla. | Ehitatud 1891.<br>Restaureeritud 2014.<br>Foto 2016. | |

Kõige väärtuslikum hoone Kuusnõmme küla rahvusparki jäävas osas on muinsuskaitsealune pukktuulik. Kuusnõmme ehk llaste tuulik on näidatud 1867. a kaardil<sup>267</sup> koos teise tuulikuga sellest kagus, tänasest maanteest vahetult

lõunas. Samuti on üheverstalisel kaardil näidatud kaks tuulikut tänase Ilaste tuuliku piirkonnas. Tuulik, mis kuulus Ilaste talu (1694. a kaardil *Ilaste Roedick*<sup>268</sup>) juurde Kulli külas, oli kasutusel veel nõukogude ajalgi. Pärastsõjaaegse Saaremaa raudtee ehitusega Ilaste talu maad poolitati nii, et tuulik jäi teisele poole teed. Hiljem rajati raudteetammile tee, mis eraldab tuulikut talu ülejäänud hoonestusest.
