### 3.10. Loona küla

#### 3.10.1. Asustuse kujunemise ajalugu

### 3.10.2. Hoonestus

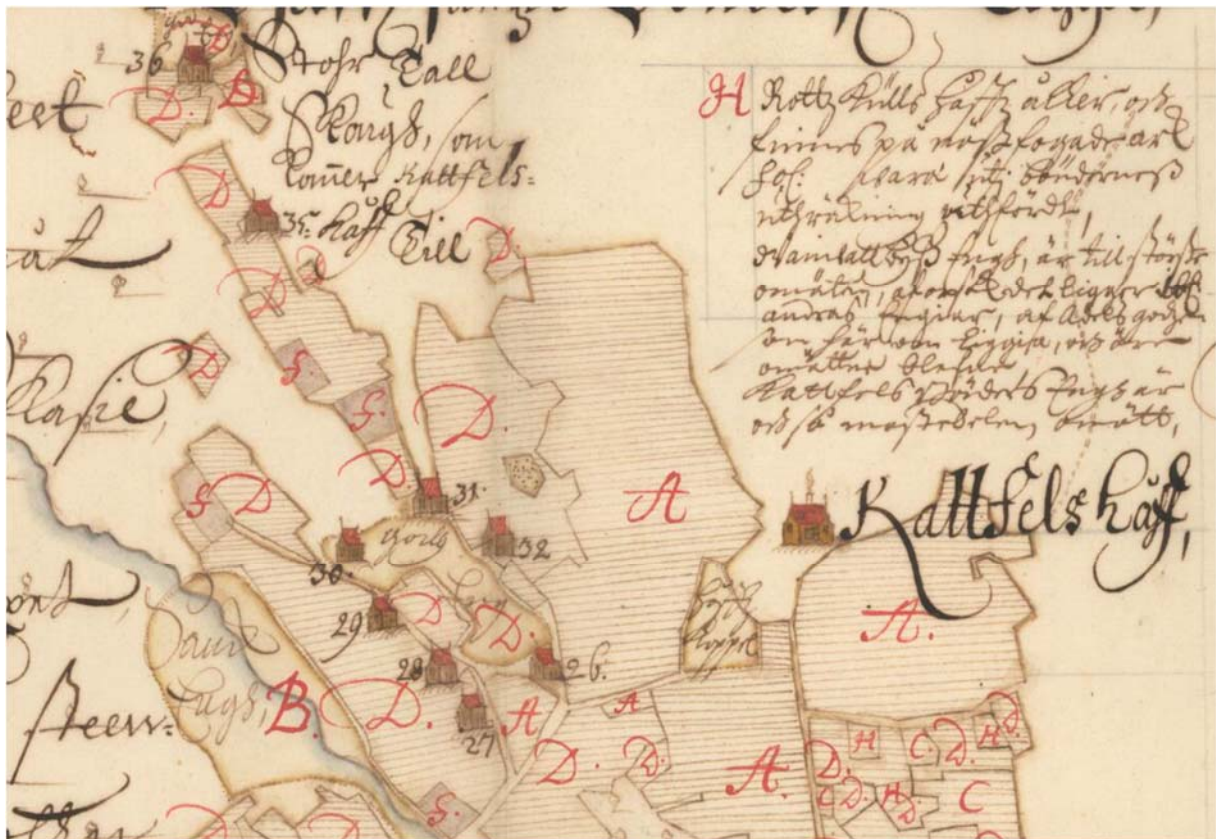
Joonis 102. Väljavõte 1695. a kaardist, kus on näidatud Loona küla ja mõis (kaardil Kattfels Häff), Lümanda mõisa Kulli küla ja Kiirassaare küla talud. EAA, f 308, n 2, s 38, l 1k.

kohta rootsi ajast 1695. a<sup>206</sup>. 18. saj küla talud likvideeriti ning nende asemel rajati Loona mõisa põllud. 1794. a kaardil<sup>207</sup> ja hilisemal<sup>208</sup> on näha vaid mõisa hooned ja põllud ning Ranna talu (*Ranna Rein*), mis asub tänapäeval Kiirassaare külas.

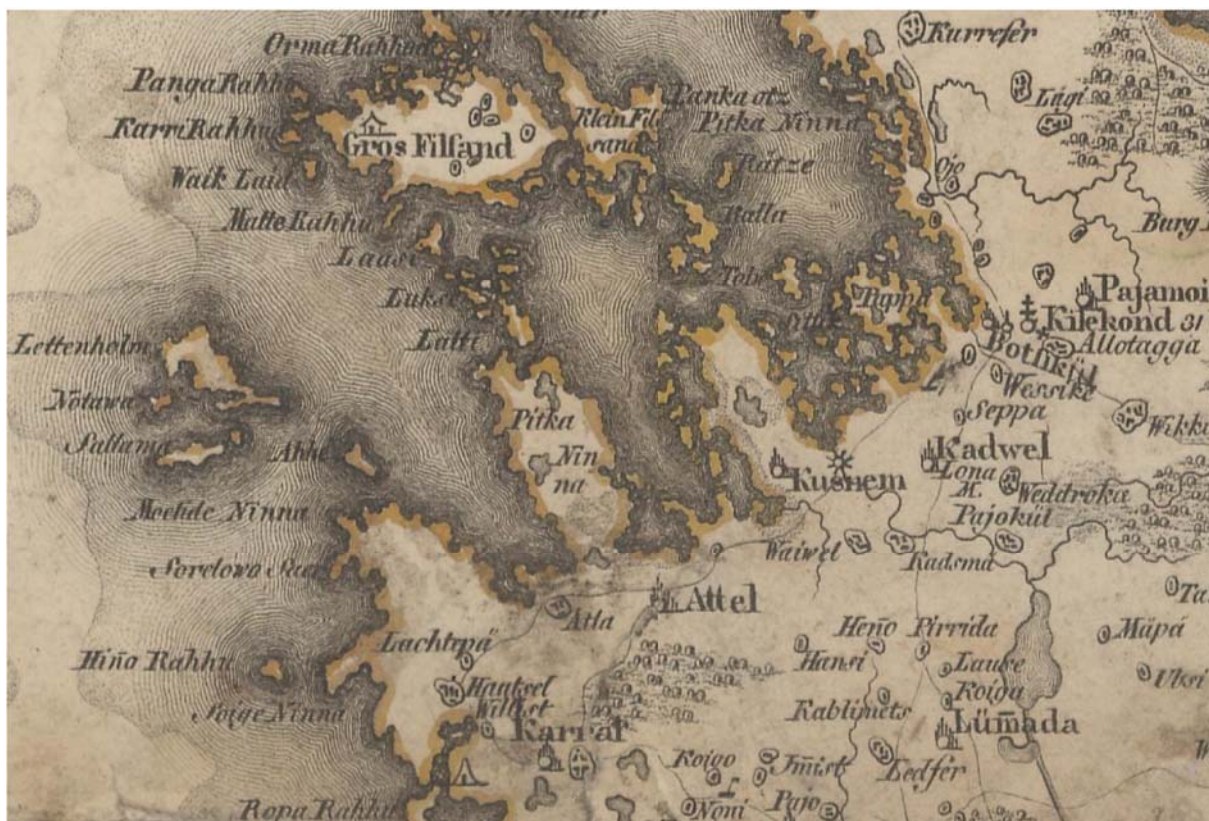
Joonis 103. Väljavõte 1793. a Mellini kaardist, kus on vaid Loona mõis, kuid küla näidatud ei ole. EAA, f 854, n 4, s 470, l 8k.

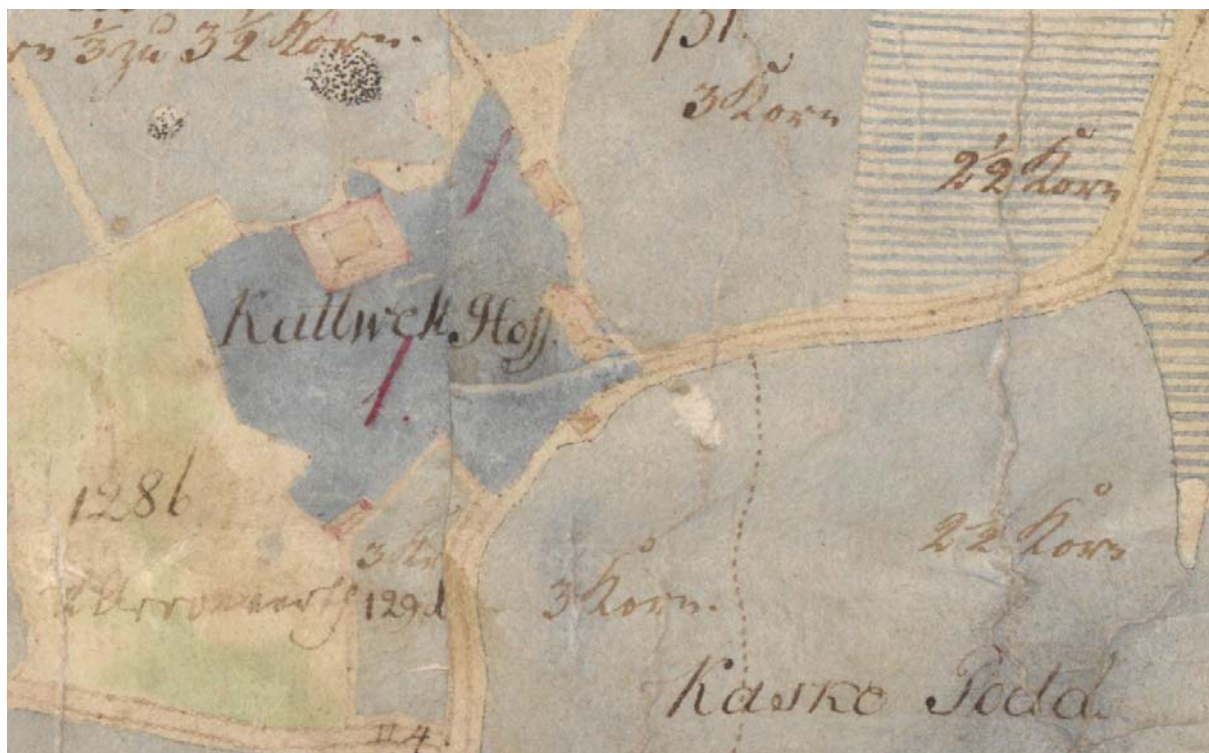
Joonis 104. Väljavõte 1794. a kaardist Loona mõisa hoonete paiknemise kohta – näha on peahoone tänases asukohas, karjakastell sellest loodes ja veel kolm väiksemat hoonet peahoonest põhjas, lõunas ja edelas. EAA, f 2072, n 3, s 64, l 1k.

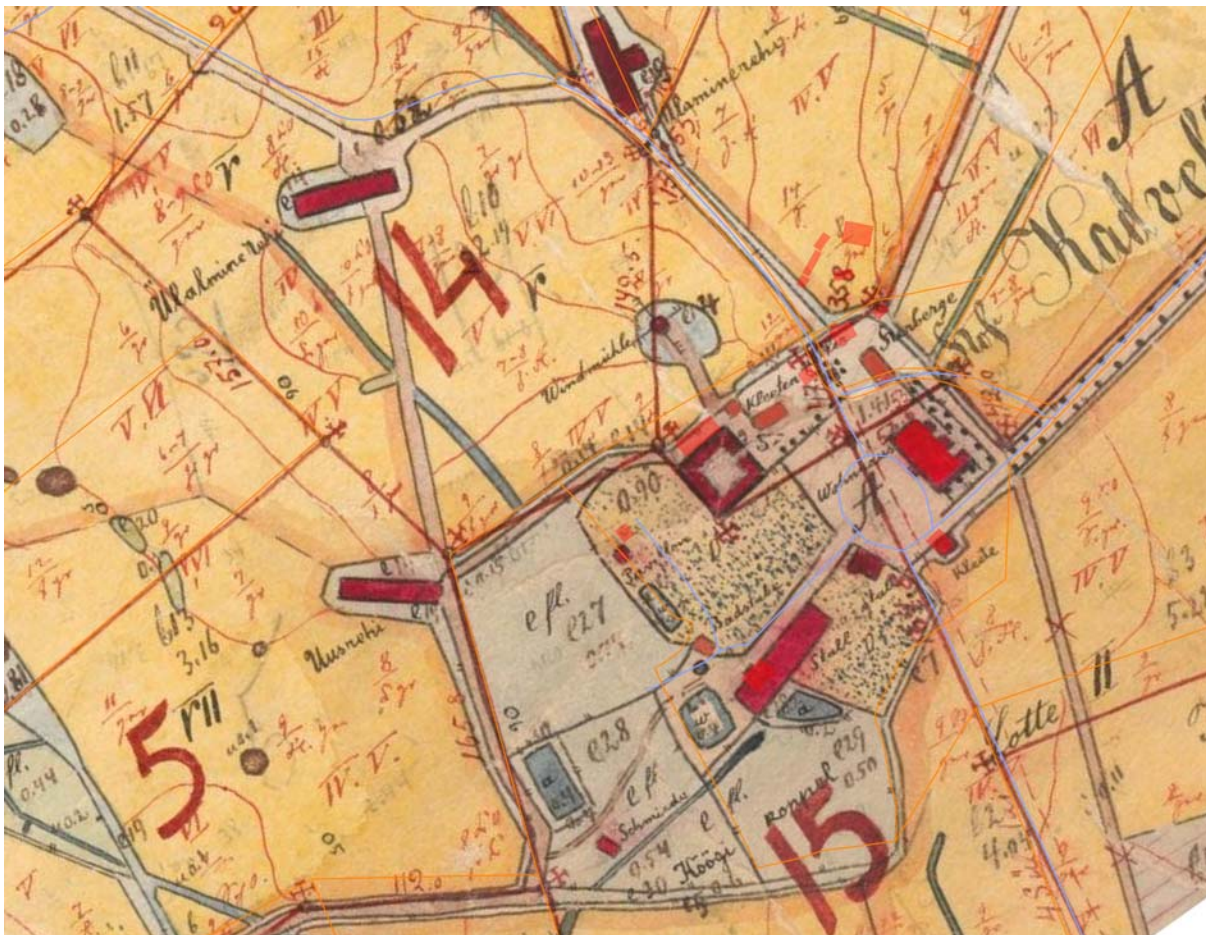
Joonis 105. Väljavõte Loona mõisa 1895. a kaardist, kuhu on peale kantud 1921. a maareformi järgsed piirid, mis on suures osas säilinud tänase päevani. Kaardilt on näha, et mõisa 19. saj hoonestusest on peale peahoone täna alles vaid ait peahoonest lõunas (Kleete), kelder (Keller) ja pargipaviljon (Pavillon). Kaardil olevatest hoonetest on hävinud valitsejamaja (Herberge), valdav osa karjakastelist, kaks aita (Kleeten), väiksem tall ning valdav osa suurest tall-tõllakuurist (Stall), kümblusmaja (Badstube), sepikoda (Schmiede), tuulik (Windmühle) ja kolm rehehoonet (Alumine rehi, Ülamine rehi ja Uusrehi). Helepunasega on tänane hoonestus, sinisega teed ja ruuged tänapäevased katastripiirid. EAA, f 3725, n 5, s 2204, l 1k.

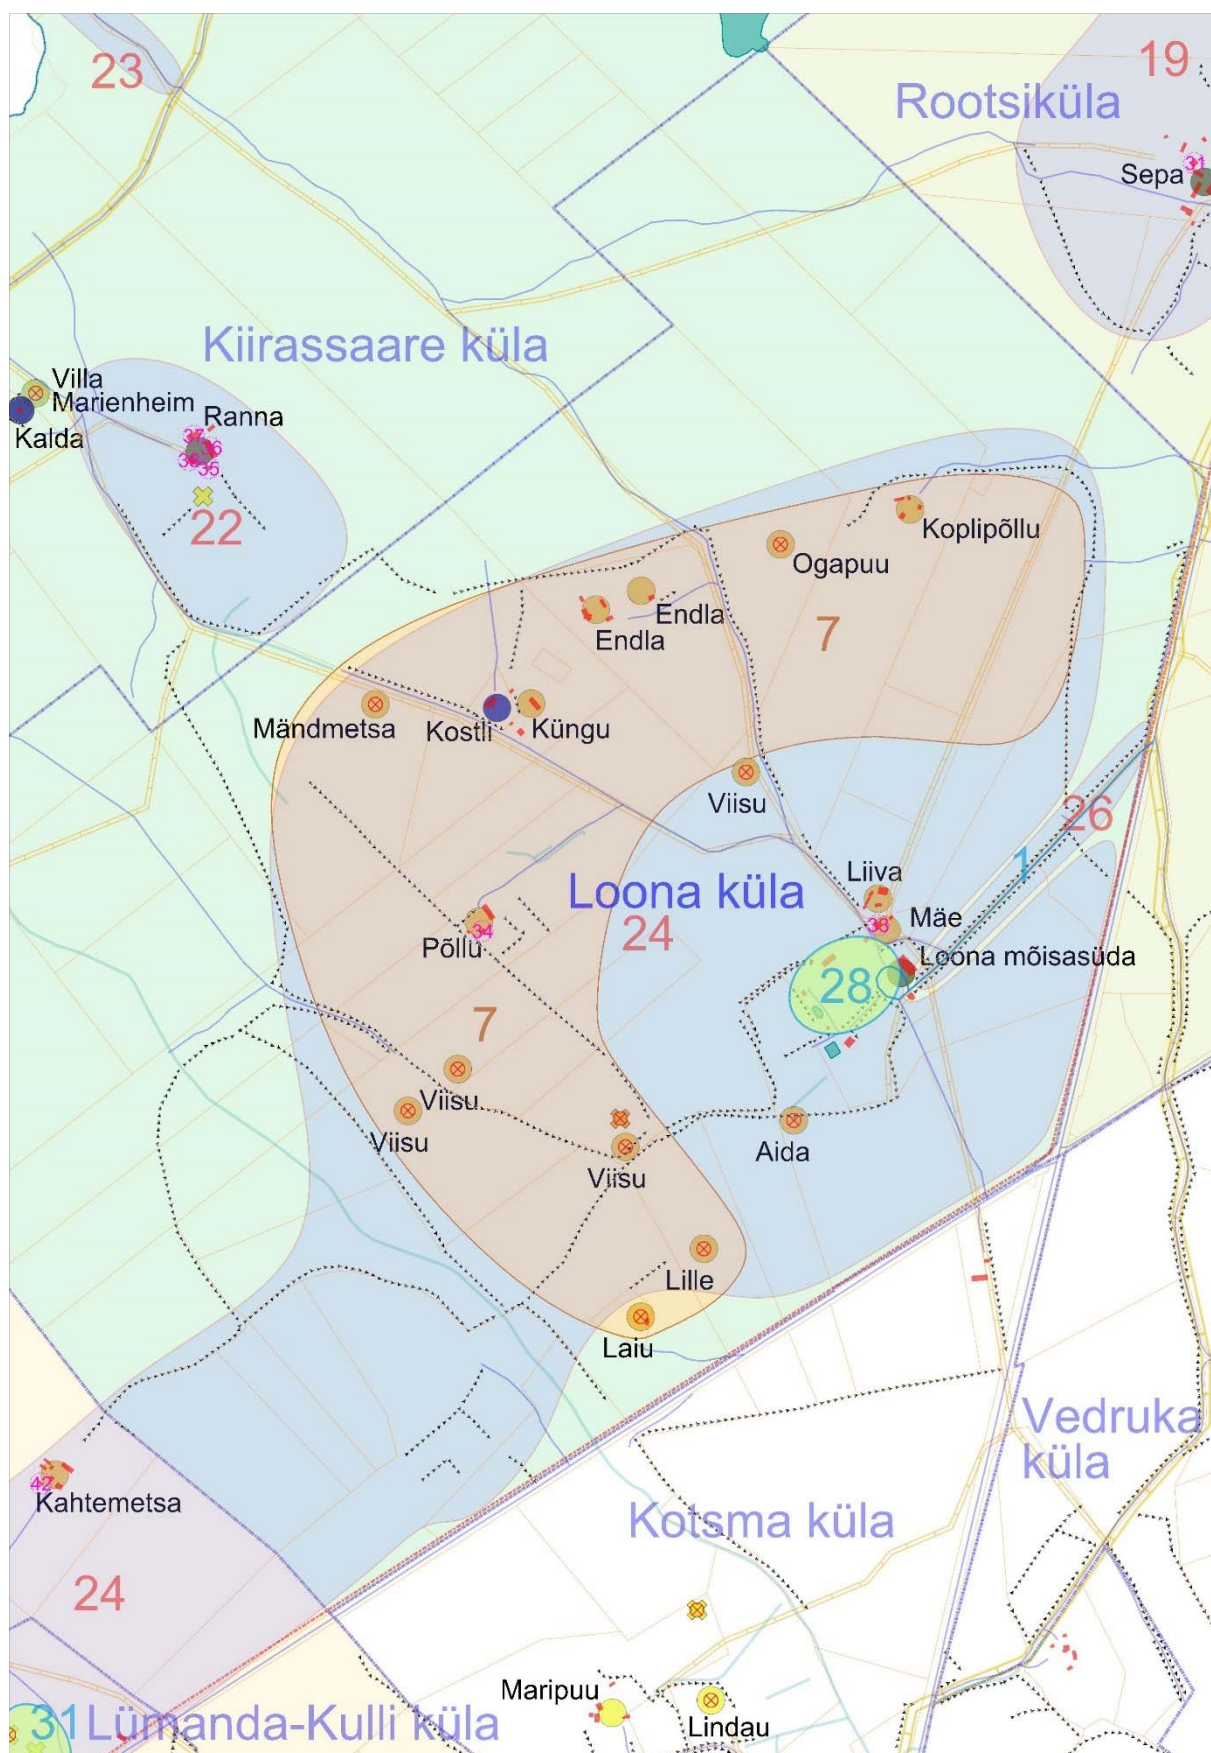
Joonis 106. Loona küla ja selle lähiümbruse talukohtade vanuseline areng ja paiknemine, samuti küla ilmekad pärandkooslused (lilla ala) ja ühiskondlikud alad (rohelised). Lisaks on joonisel näidatud väärtuslik külaala (pruun), kus on lubatud ka uushoonestus ning väärtuslikud ehitised (lillad numbrid). Joonisel on ajaloolised talukohad (värvilised sõõrid, punase ristiga hävinud kohad), ajaloolised teed (kollane), tänapäevased teed (tumesinine), tänapäevased katastripiirid

(ruuge), külapiiir (sinine katkendjoon), rahvuspargi piir (punane katkendjoon), tänapäevane hoonestus (punane) ja kiviaiad (must täpijoon). Tingmärkide seletust vt Joonis 9, lk 40.

Loona mõisa esine väljak on sobilik avalike ja ühiskondlike ürituste korraldamiseks (ala nr 28, vt Joonis 106), sest see moodustab loomuliku külakeskuse ja ühiskasutusega ala. Ajalooliselt

Ilmekad pärandkooslused ehk avatud ala (ala nr 24, vt Joonis 106) ulatub ka Lümända-Kulli ja Kuusnõmme külla.

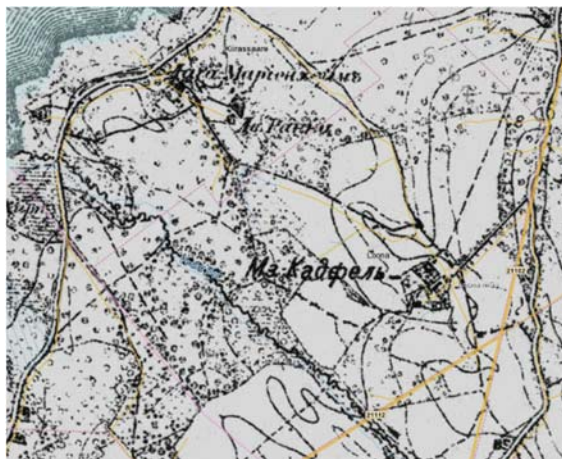
Joonis 107. Väljavõte üheverstalisest kaardist koos tänapäevaste teede (kollasega) ja külapiiiridega (õrna roosaga). Tähistus Мз. Кацфель näitab Loona mõisa asukohta, Дача Маренхеймъ aga Marienheimi villa asukohta. Nende vahele jääb Ranna talu. Allikas: Maaamet.

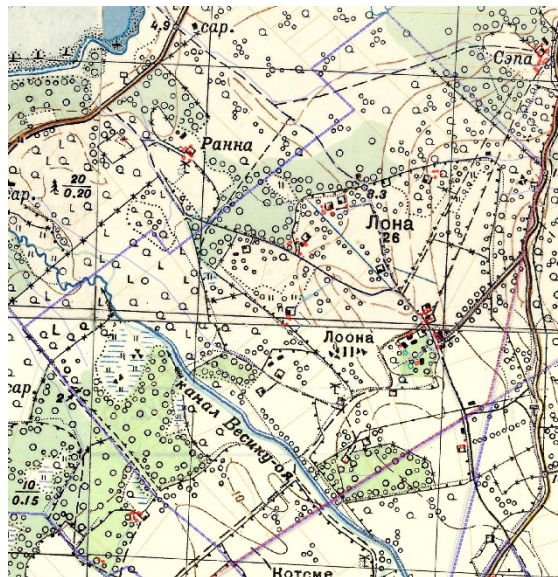
Joonis 108. Väljavõte 1946. a kaardist koos rahvuspargi piiriga (punane katkendjoon), tänapäevase hoonestuse (punased täpid) ja tänapäevaste külapiiiridega (sinine katkendjoon). Talud on ruudud musta nurgatähisega. Allikas: Maaamet.

Loona küla kokkupuude veega tuleneb Vesiku jõe kulgemisest läbi küla. Vesiku jõe lõigu kohta on 1946. a kaardil kirjutatud kanal, mis viitab maaparandustöödele jõesängi süvendamise ja

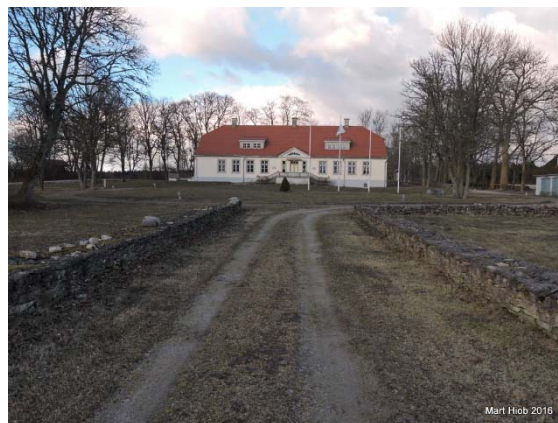
Foto 172. Loona mõisa peamaja koos hooneesise väljakuga (vaade kirdesuunas). Foto Mart Hiob 2016.

Loona mõisa barokne peahoone pärineb 1785. aastast ja sisaldab endas kihistusi varasematest ajastutest. Keldris on näha 16. saj algul rajatud vasallilinnuse 2 m paksused maakivist müürid. Poolkelpkatusega ristkülikukujulisele majale lisati kolmnurkfrontoon 19. saj algul. Säilinud on dolomiidist korstna- ja katusekarniisidetailid. Ruumid anfilaadsed<sup>214</sup>.

Mõisasüdame ansamblisse kuulub 19. saj laiendatud park, kivist ait-kuivati, tõllakuur, osa karjakastelli, piimakelder, kaev, hilisem aiamajake ja pargipaviljon.

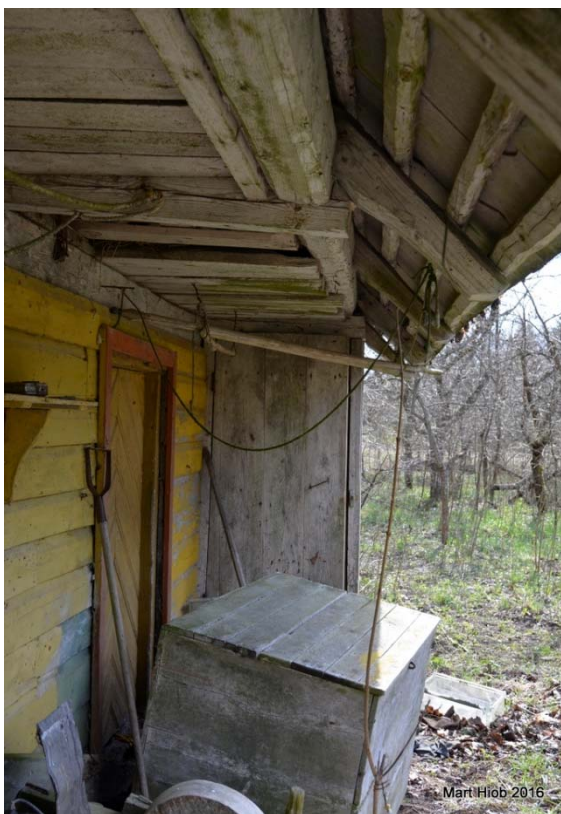
Foto 175. Saarna ait pärineb sõdadevahelise vabariigi ajast. Foto Mart Hiob 2016.

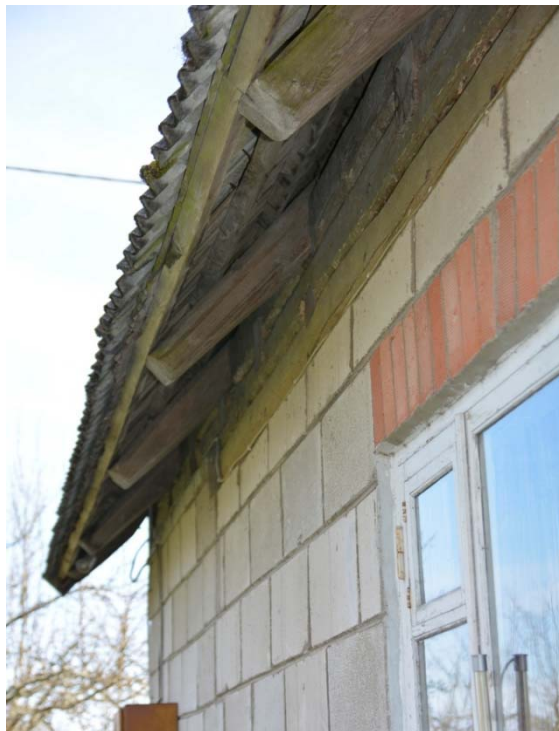
Foto 176. Küngu puhul on näha, et seinte väljavahetamisel on säilitatud ülemised palkiredad ja katusekonstruktsioon. Foto Mart Hiob 2016.

Tänapäeval näib kummalisena omaaegne palkhoone palkide asendamine tuhaplokkidega, mida on tehtud Põllu ja Küngu pikkhoone puhul.

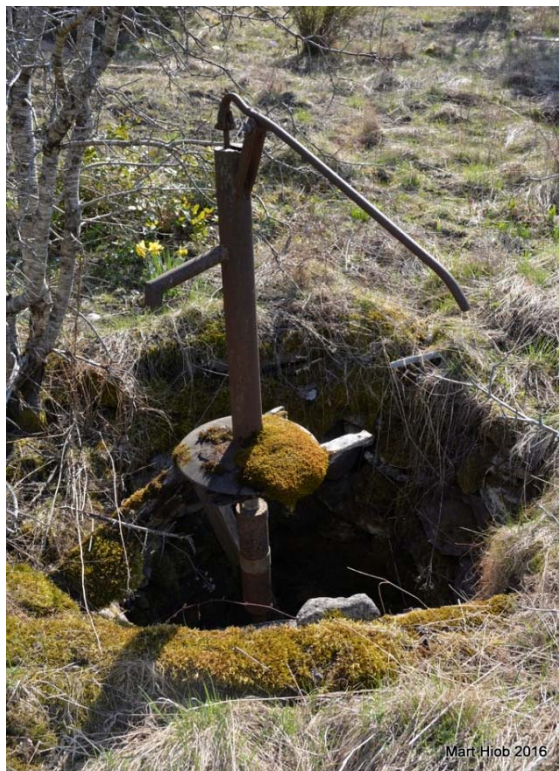
Foto 177. Laiu asunikutalu kohast on säilinud kelder ja kaevu jäänused. Foto Mart Hiob 2016.

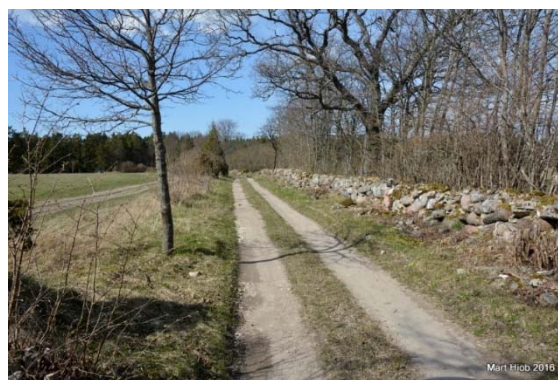
Foto 178. Endisest Loona mõisast loodesse suunduv tee (viib Endla talu juurde), mis on ääristatud kiviaiaga. Foto Mart Hiob 2016.

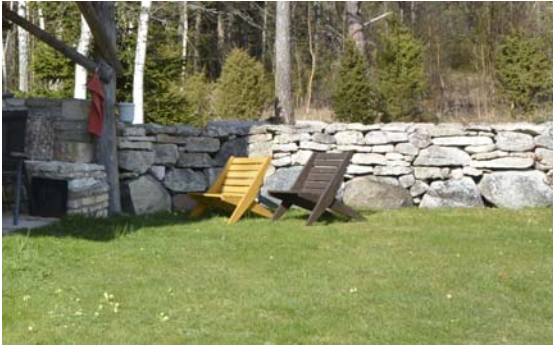
Foto 179. Endla koha kiviaed. Foto Mart Hiob 2016.

Ka mõnda asunikutalu õue, nt Endla, piirab osaliselt kiviaed.

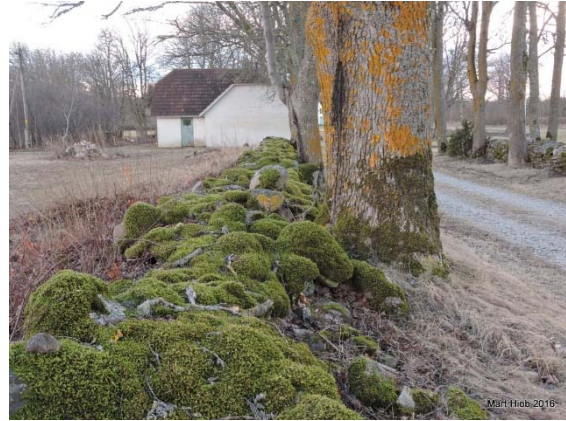
Foto 180. Loona mõisaallee kiviaed, mis on kaetud samblaga. Foto Mart Hiob 2016.

Loona külas on kiviaiad säilinud Loona mõisasüdamel ja endiste mõisapõldude ümber. Mõisa kiviaiad, mis on kaunit lagunenud, on arvel mälestisena.

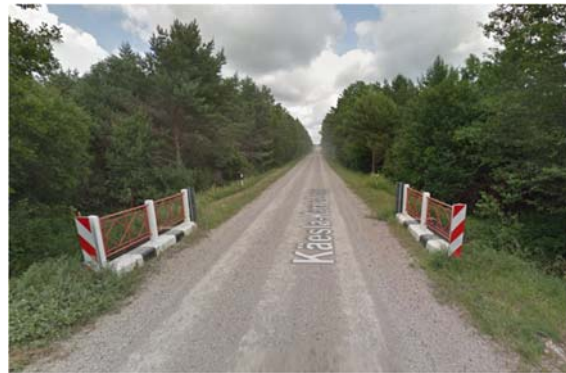
Foto 181. Sild Vesiku jõel Loona ja Kotsma küla piiril. Allikas Google Streetview.

Loona ja Kotsma küla piiril Vesiku jõel on raudtee jaoks ehitatud sild.

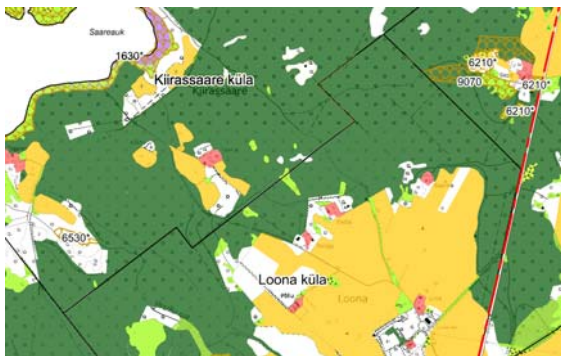
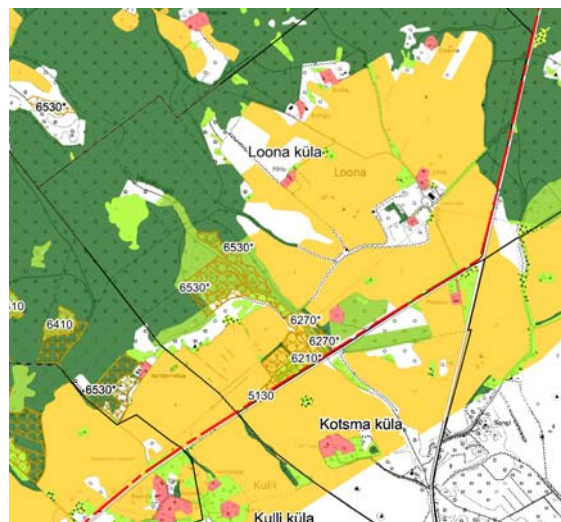
Joonis 109. Väljavõtte (põhja- ja lõunaosa eraldi) Eesti Maaülikooli 2014. a tööst „Matsalu ja Vilsandi rahvusparki maakatte andmebaasi koostamine ning ajaloolise maakasutuse analüüs ja tsoneering“. I klassi maastikud Loona külas. Joonisel on näidatud I klassi maastikud, mis võivad olla nii põllud, rohumaad (suures osas endised karja- või põllumaad), puisniidulaadse alad puude ja põõsastega, mets, taluõued. Rahvusparki piir on punase joonega, külapäär musta joonega.

Maastikumuutuste väikest ulatust näitab Eesti Maaülikooli 2014. a töö „Matsalu ja Vilsandi rahvusparki maakatte andmebaasi koostamine ning ajaloolise maakasutuse analüüs ja tsoneering“, kus Loona külas on I klassi maastikena määratletud säilinud ajaloolised põllud ja metsaalad, vähemal määral rohumaad ja talukohad. Teiste rahvusparki küladega võrreldes on vähesel määral endised avatud alad ja niidud metsastunud ja võsastunud (joonisel värvimata alad).
