Matsalu rahvuspargi ehituspäränd ja selle hoidmine

Leele Välja
Arhitektuuriajaloolane
Tartu Ülikool, Viljandi kultuuriakadeemia

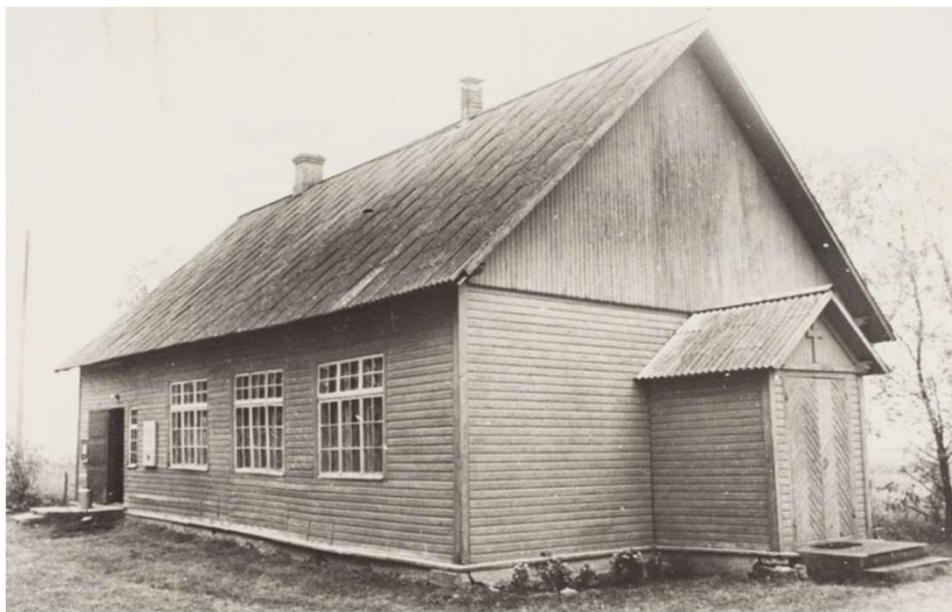
Mäevalle priikoguduse palvela Põgari- Sassi külas

Siin toimus Otto Tief'i valitsuse viimane istung enne üle mere põgenemist

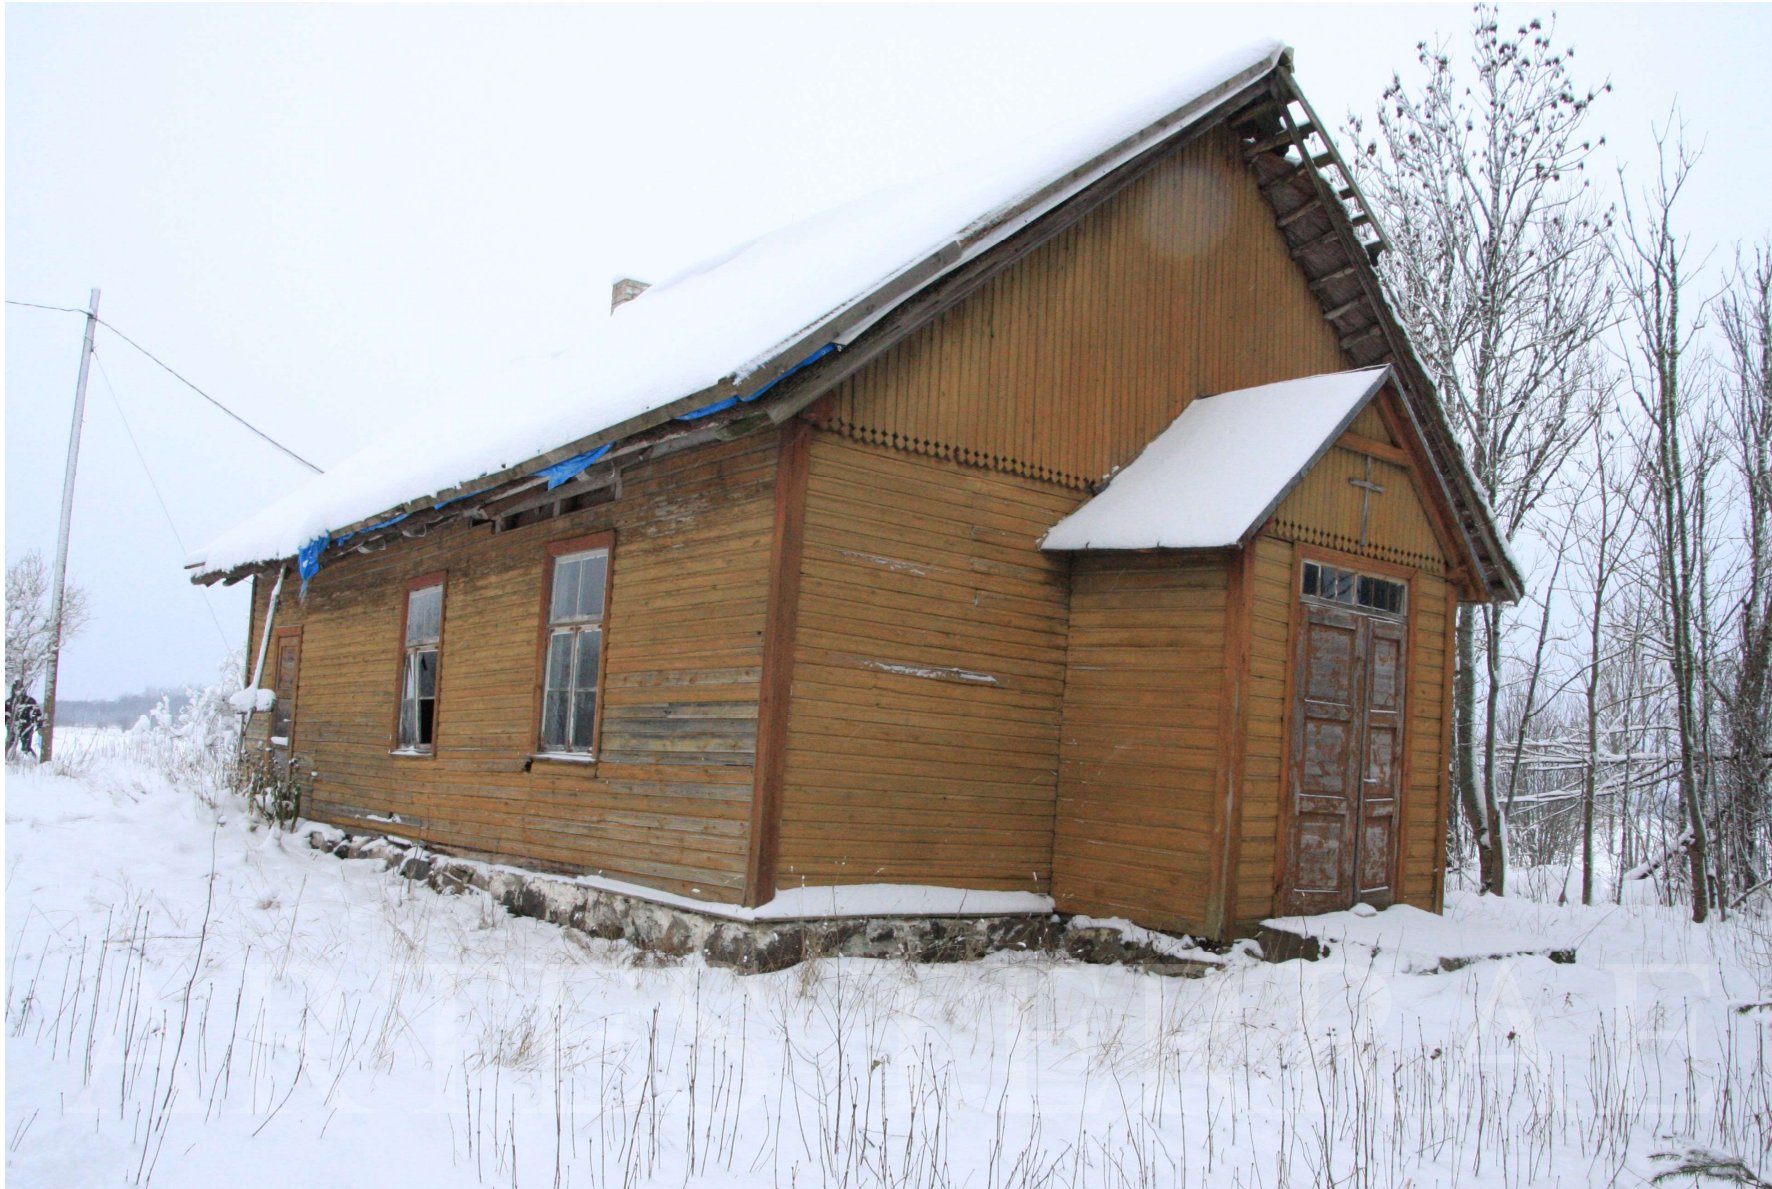
Rannametsa
Baptisti palvela
Keravere külas,
kasutuseta

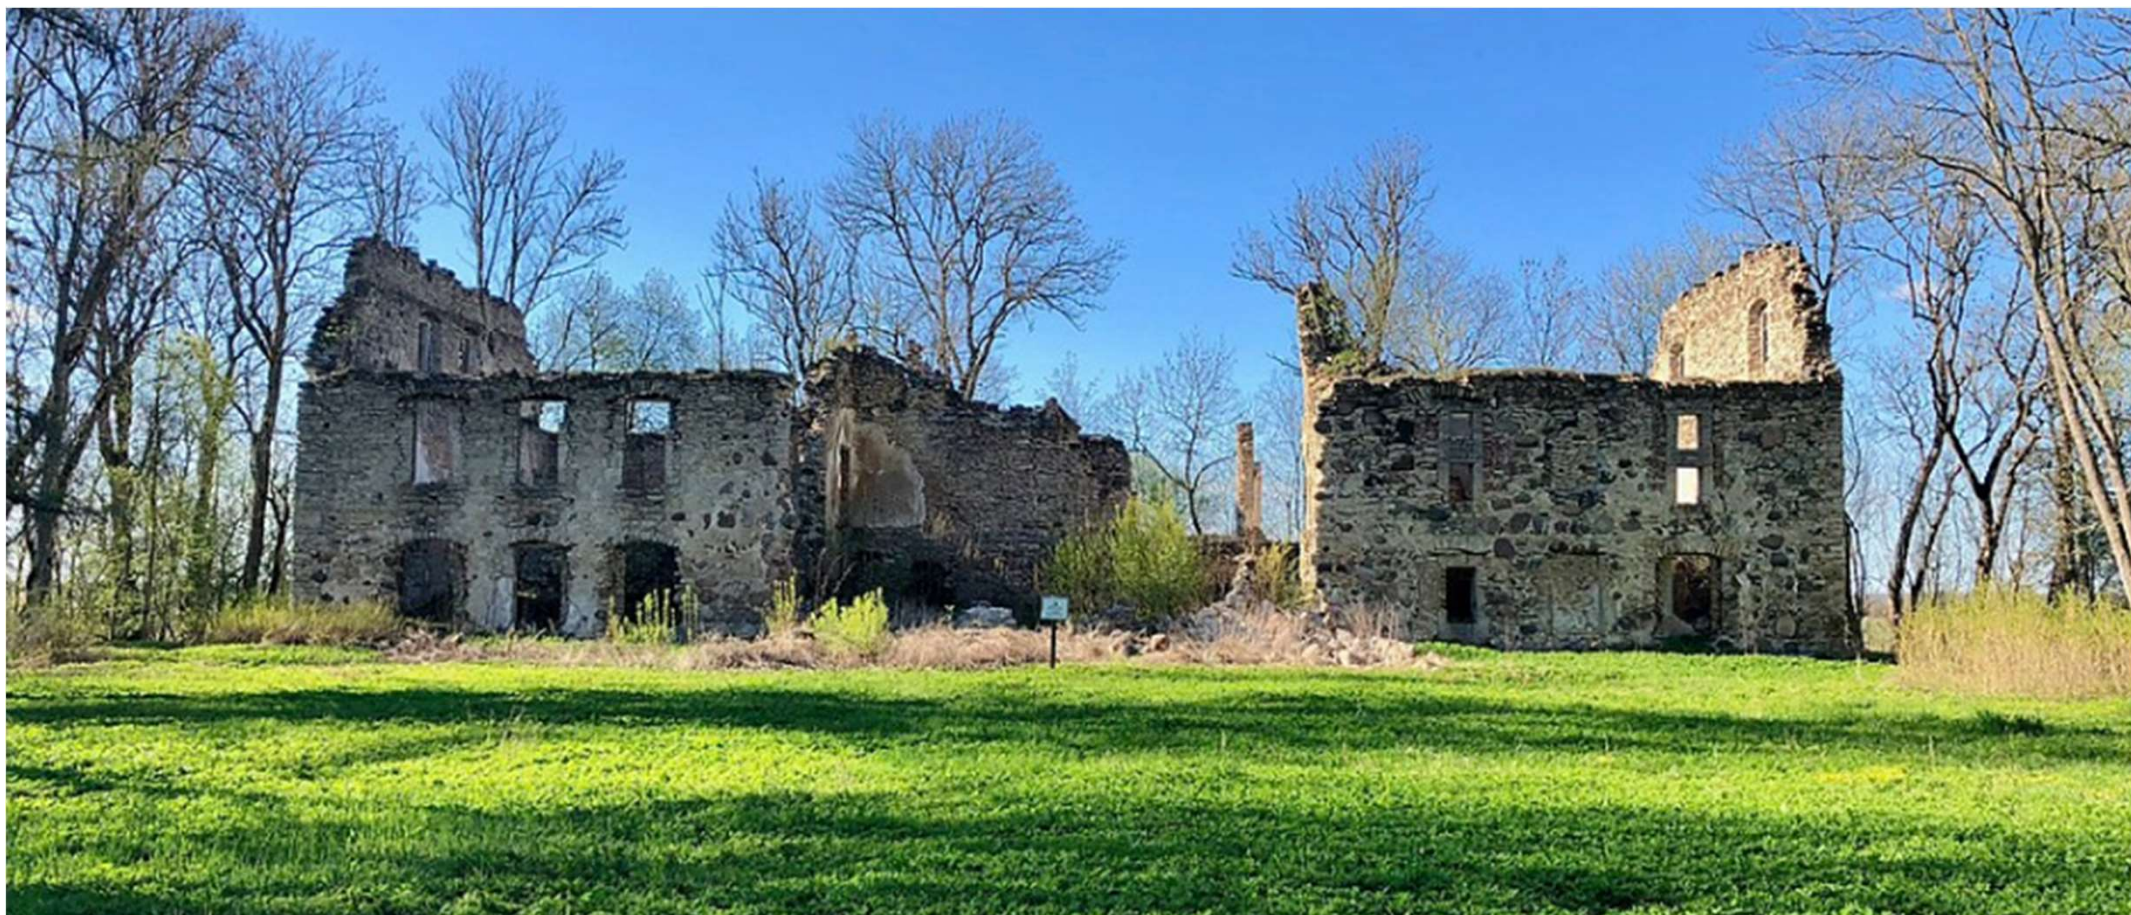
Kloostri mõis

Rajati juba keskajal Lihula kloostri majandusmõisana, tõenäoliselt 13. sajandil nagu kloostergi. Keskajal asus seal kindlustatud peahoone, nagu kloostrite majandusmõisatele tavaks oli. Paikneb kõrgel kaldajärsakul kus avanevad Matsalu lahele imelised vaated .

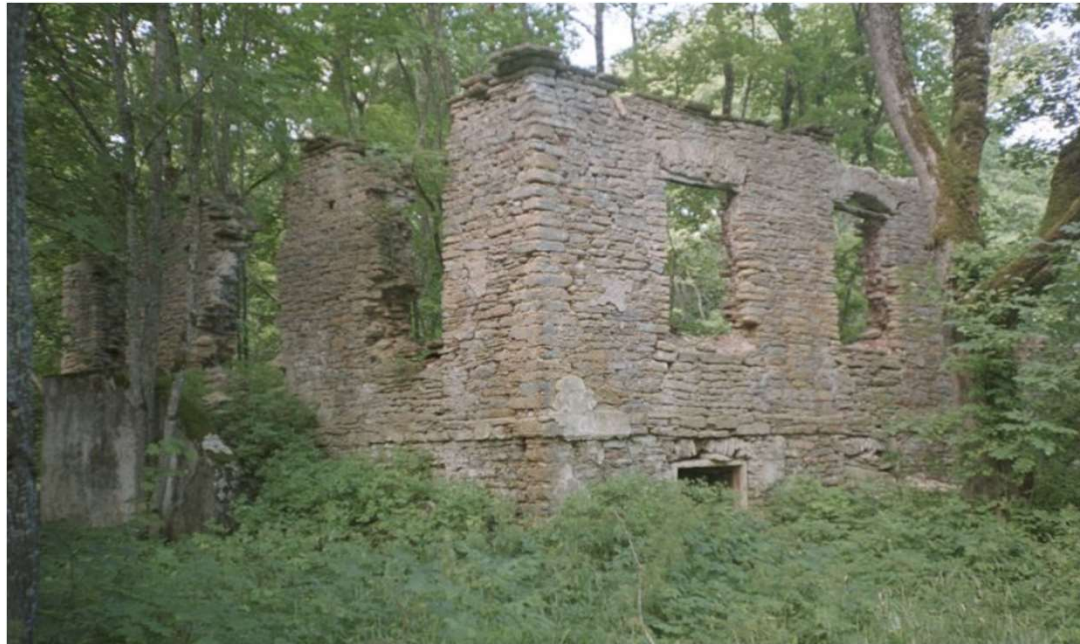
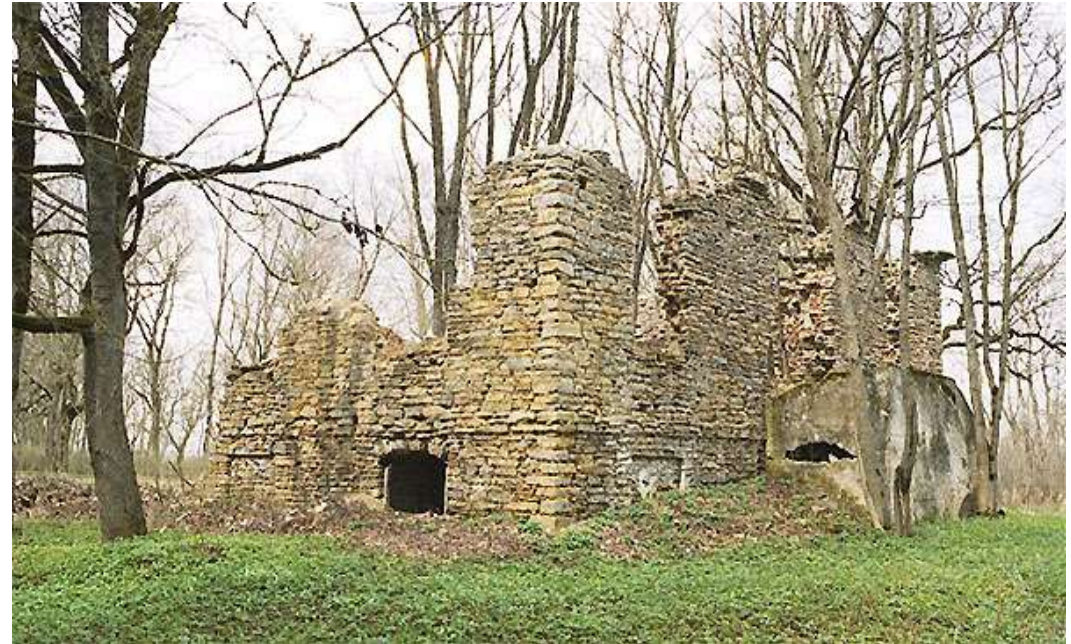
Saastna mõisa varemed

Barokne peahoone 18. sajandist

Mõisa peahoone lagunes ja jäi varemeisse 1960-70tel aastatel. 1980tel aastatel veeti täitematerjaliks ära ka suur hulk peahoone müüridest.

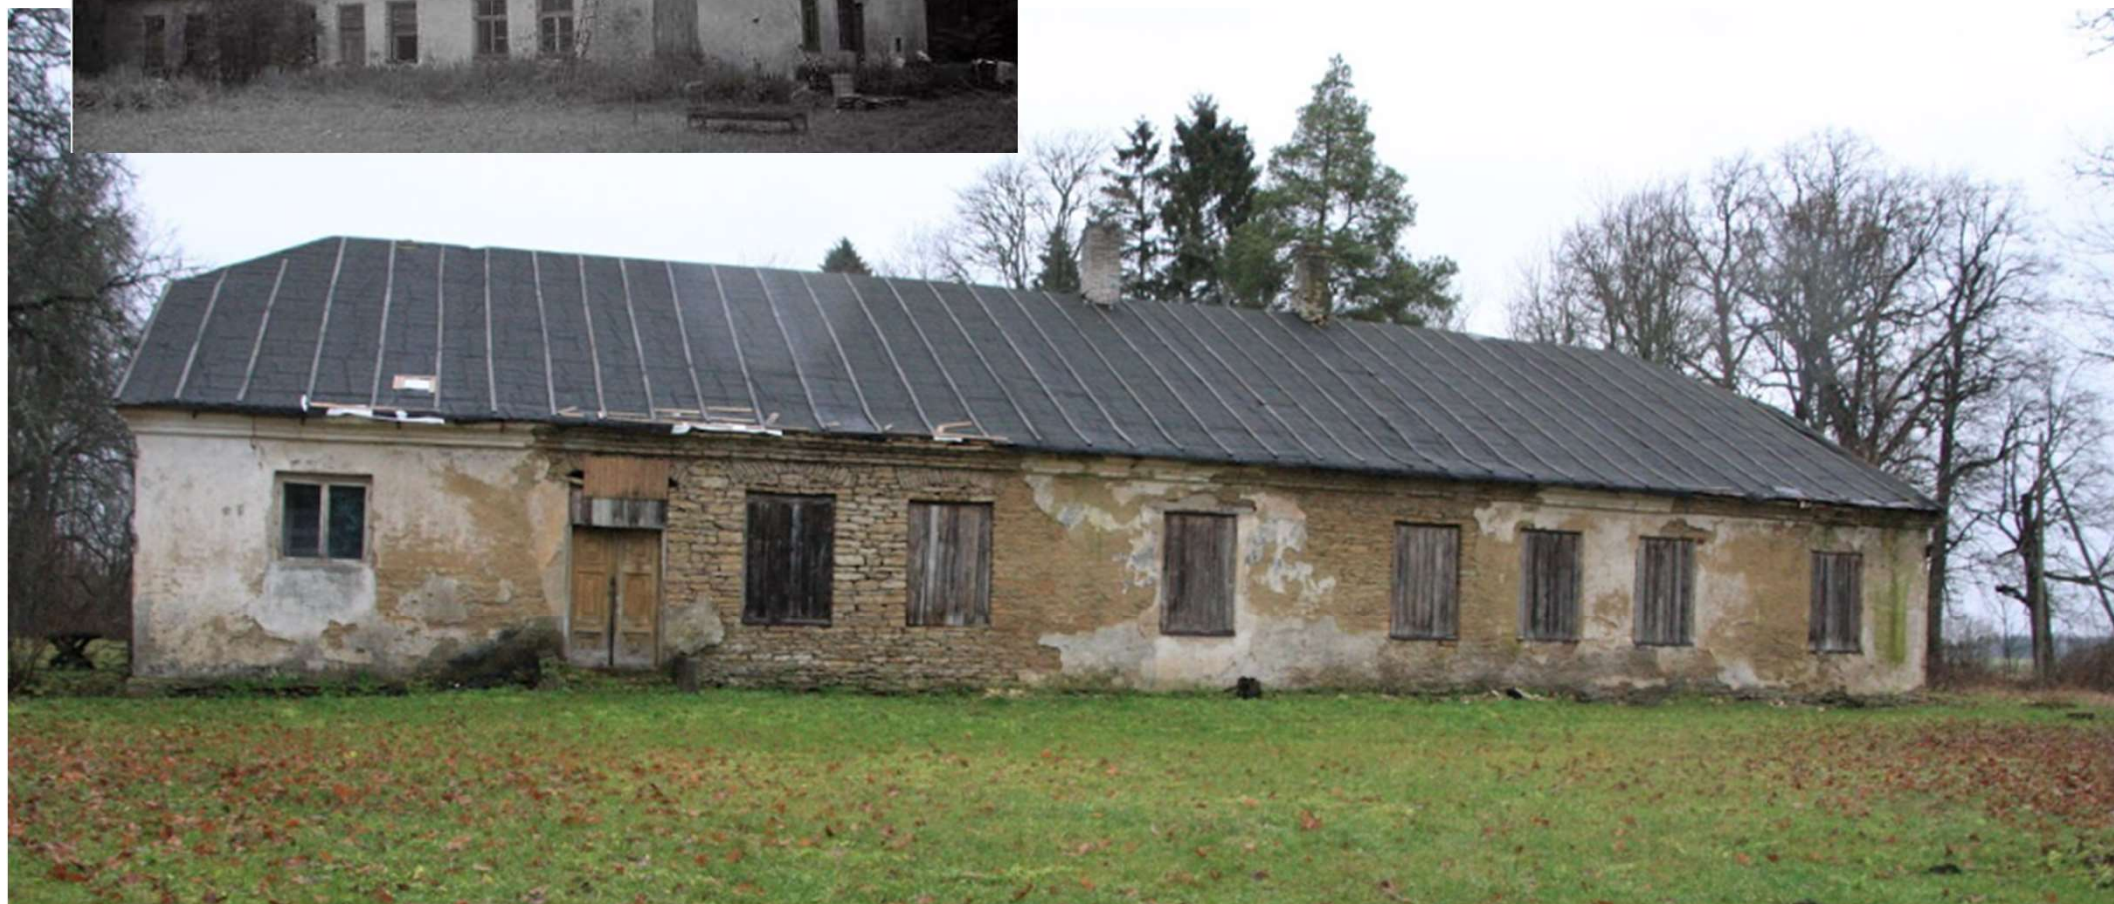
Laiküla mõis (Martna khlk)

Poolmõis 17. sajandi I poolest

Peahoone 19. saj algusest

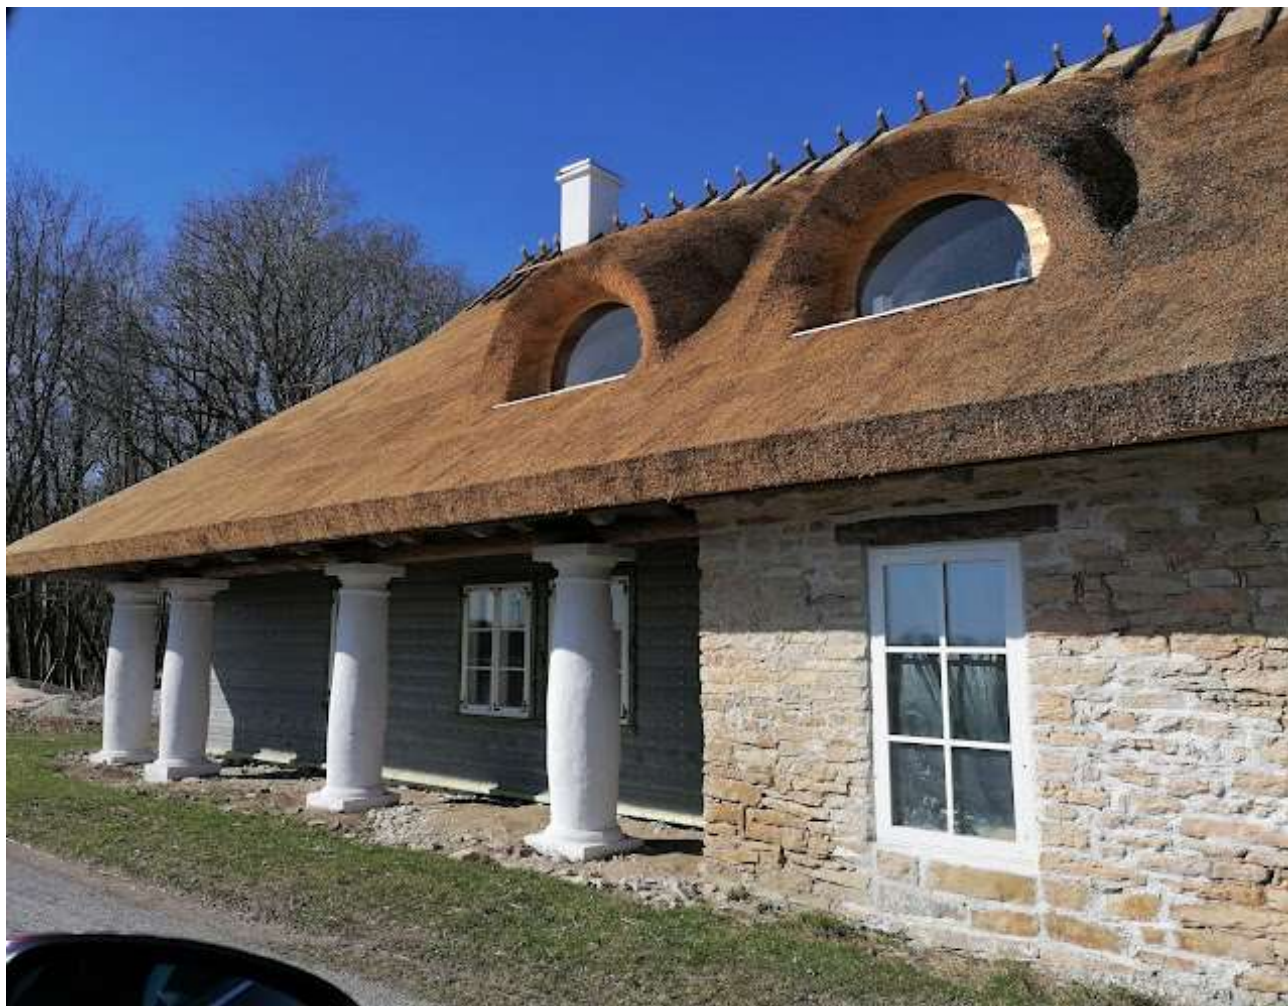
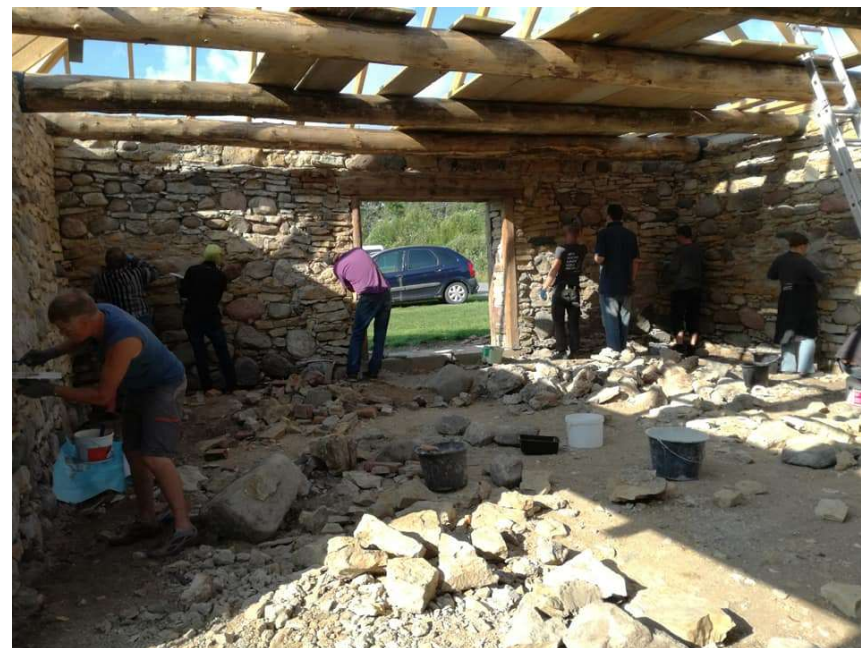
Matsalu rahvusparki aladel pole kõrtse säilinud, kuid kohe piiri ääres on Pihama kõrts Laulepa külas. Algupärasest on säilinud vaid paekiviosa ja sambad.

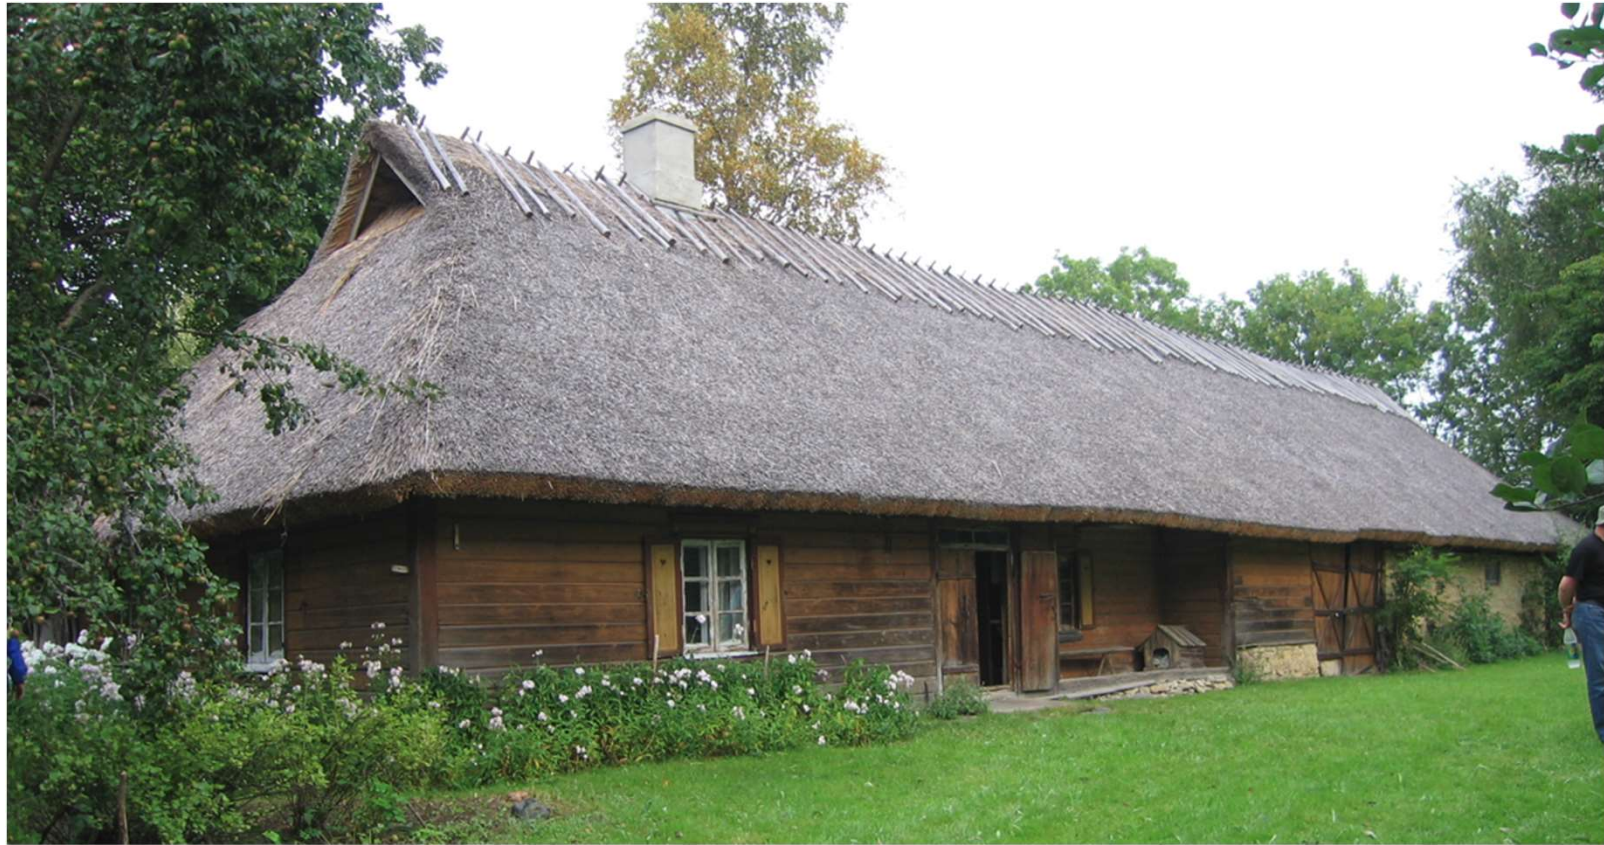
Jaagu talu Kolu külas, riiklik kultuurimälestis

Hooned 19. saj viimasest veerandist

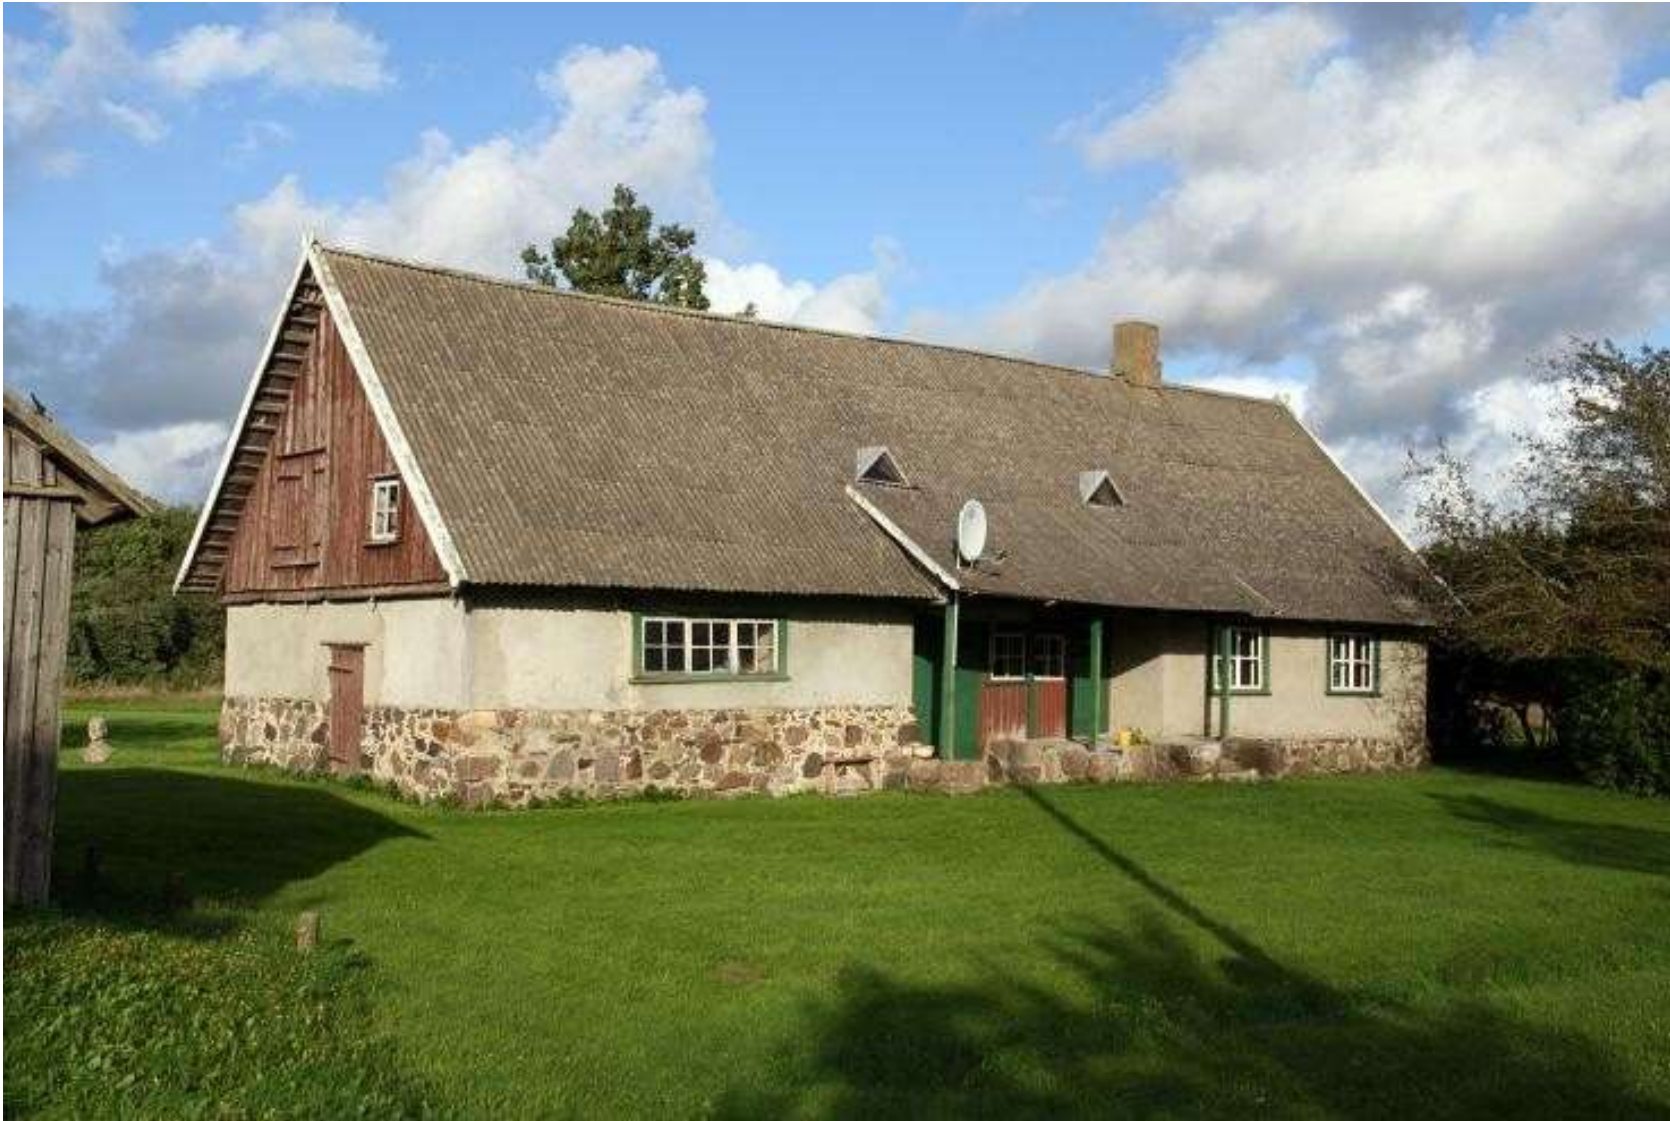
**Matsalu asundus
Keemu külas**

Rajati 1929.
üleasustatud ja
halbade eluoludega
Petserimaa
perekondade
ümberrasustamiseks.
Satserinna vallast
Issadi külast. Loodi 17
krunti, soovijaid oli
sadu.

Keeruline ehitada, sest
koha peal polnud
vajalikke
ehitusmaterjale –
ehituspuitu, telliskive
ja lupja. Küll aga oli
maakive, liiva ja savi.
Ehitati 5 palkmaja ja 9
savimaja.

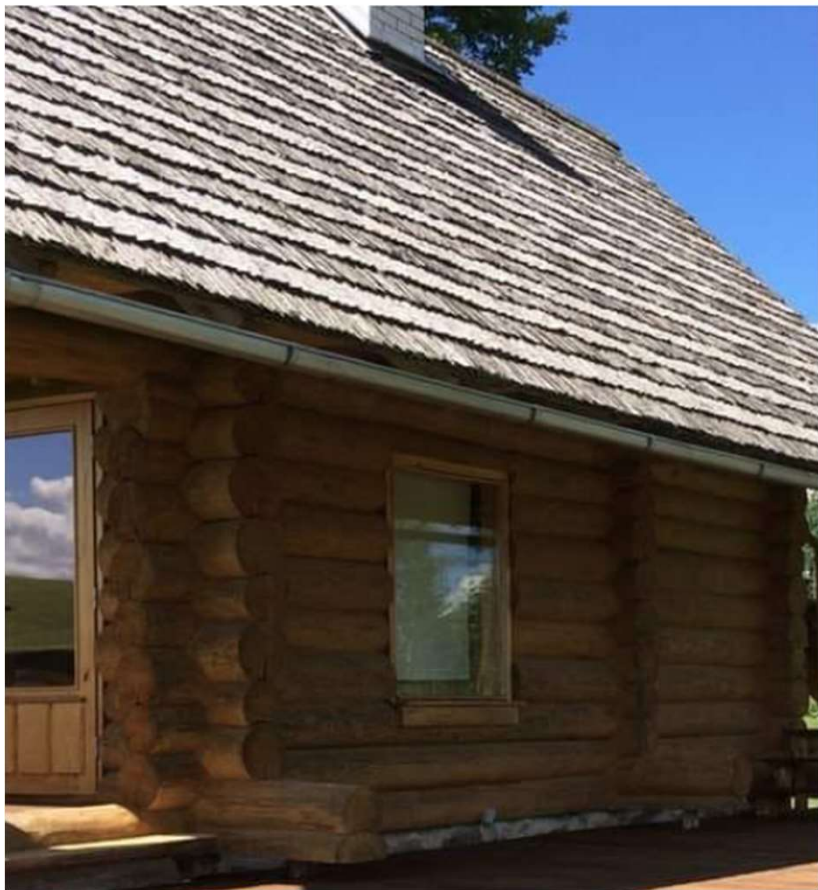
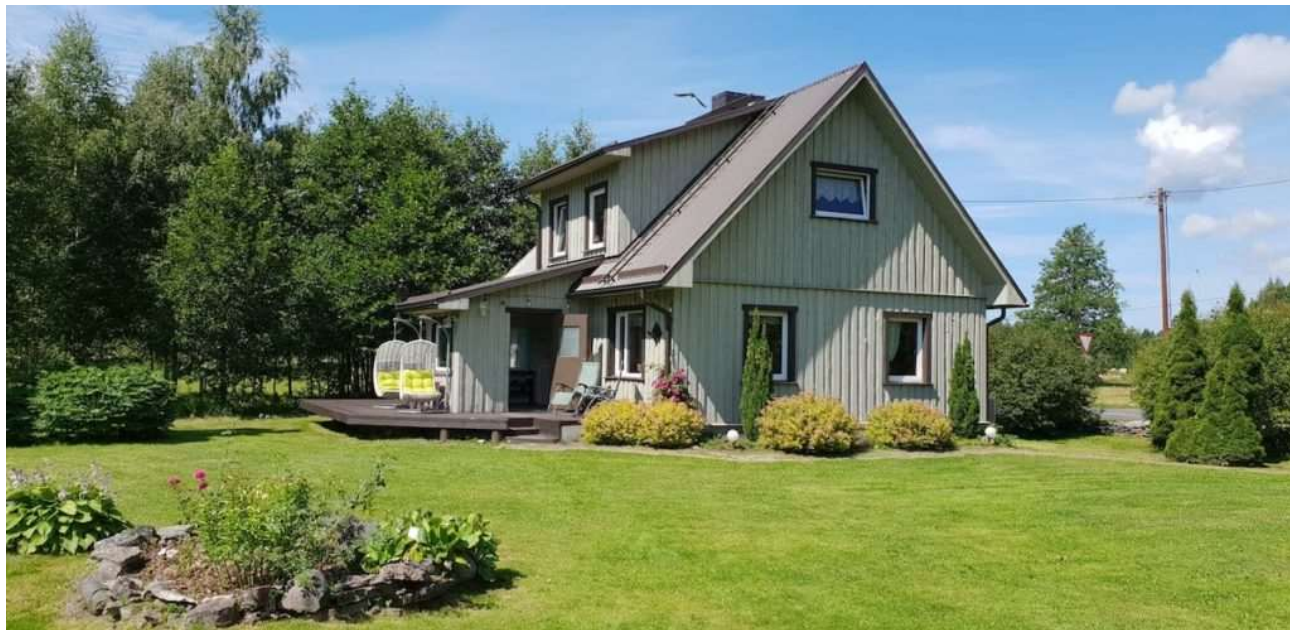
Vanade majade renoveerimisel ja uute ehitamisel vältida

Pähikutega elamud, jaotuseta aknad
Plastikaknad puithoonetel

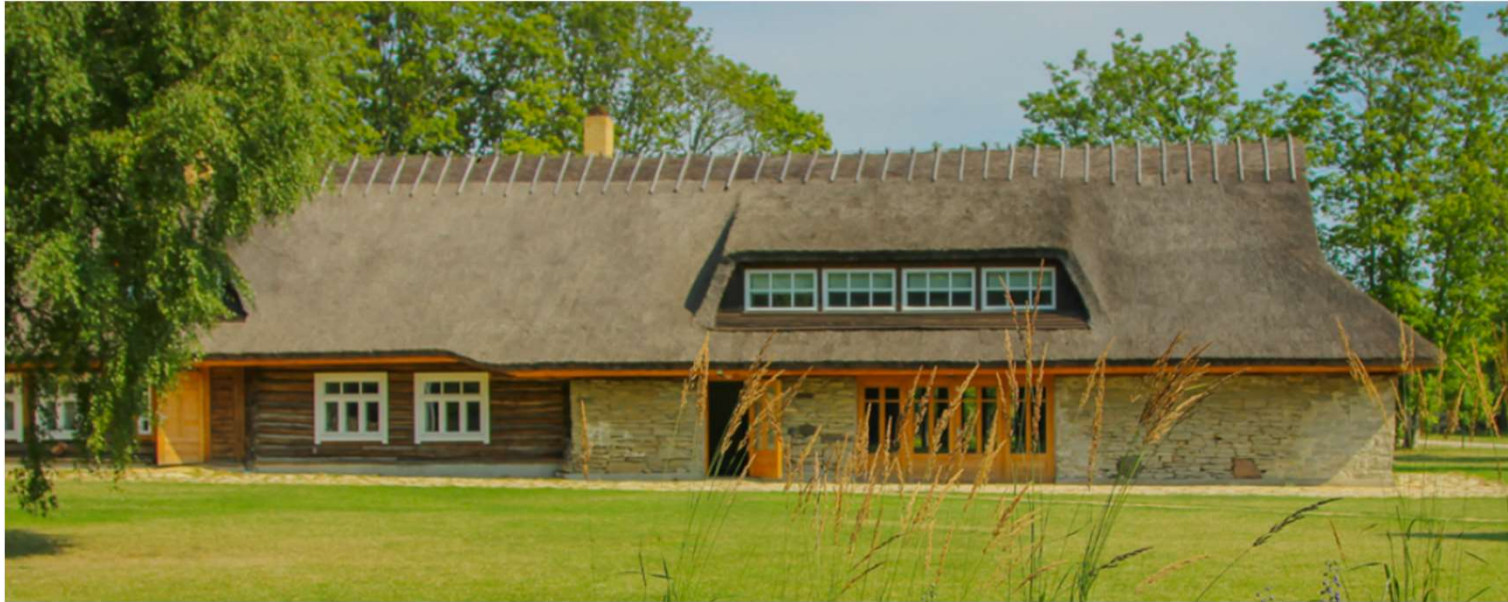
Rookatustel
eelistada üht
suurt uuki
mitmele
väiksele

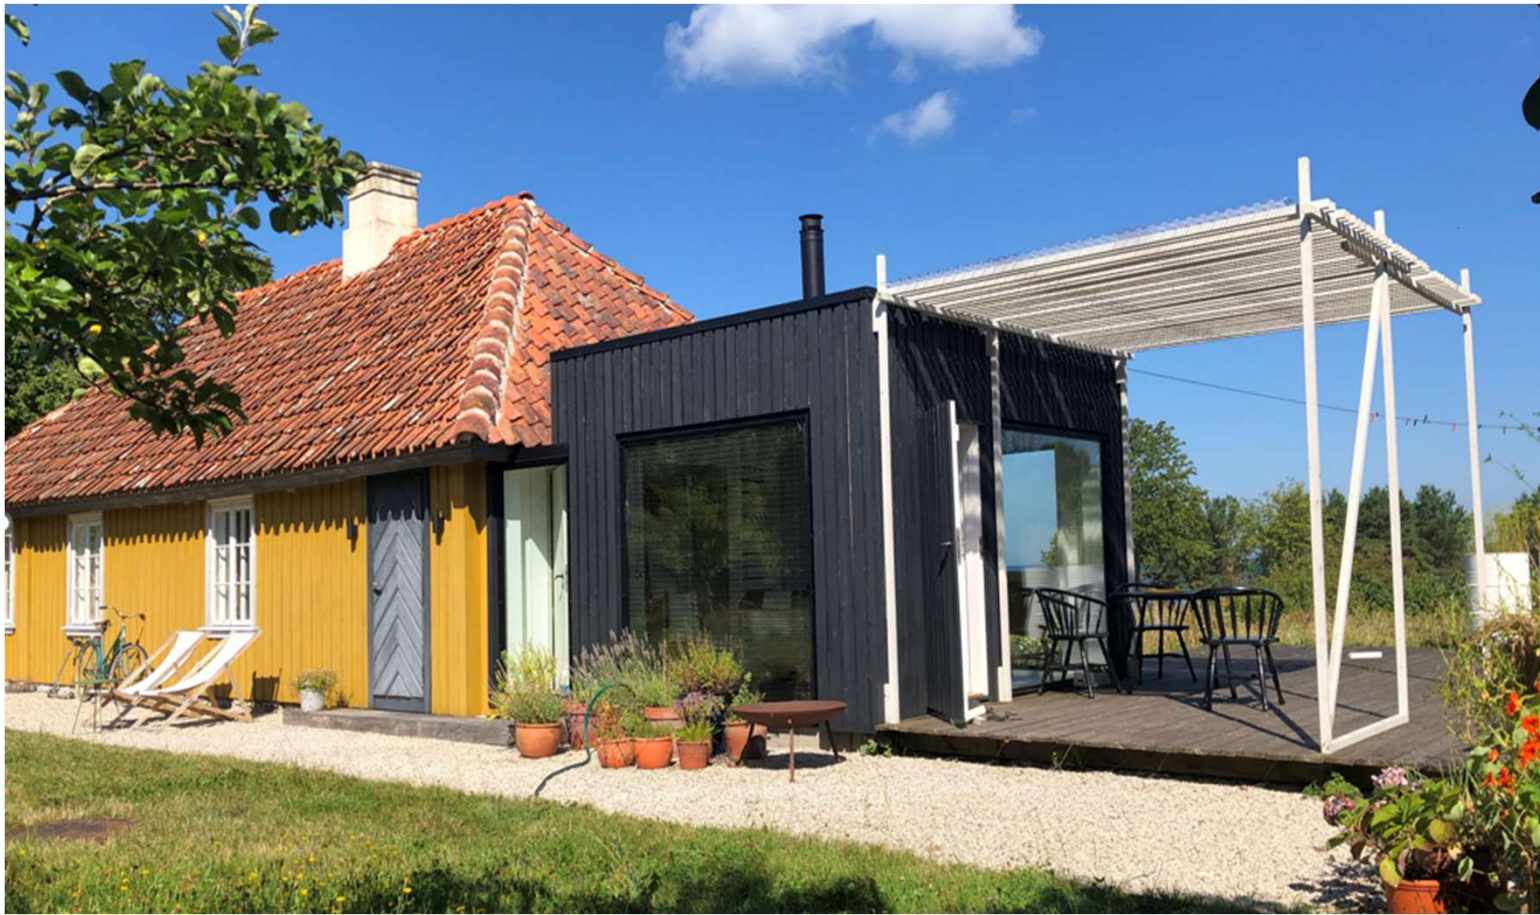
Uued lisandid vanal hoonel Uus varikatus Raul Vaiksoo

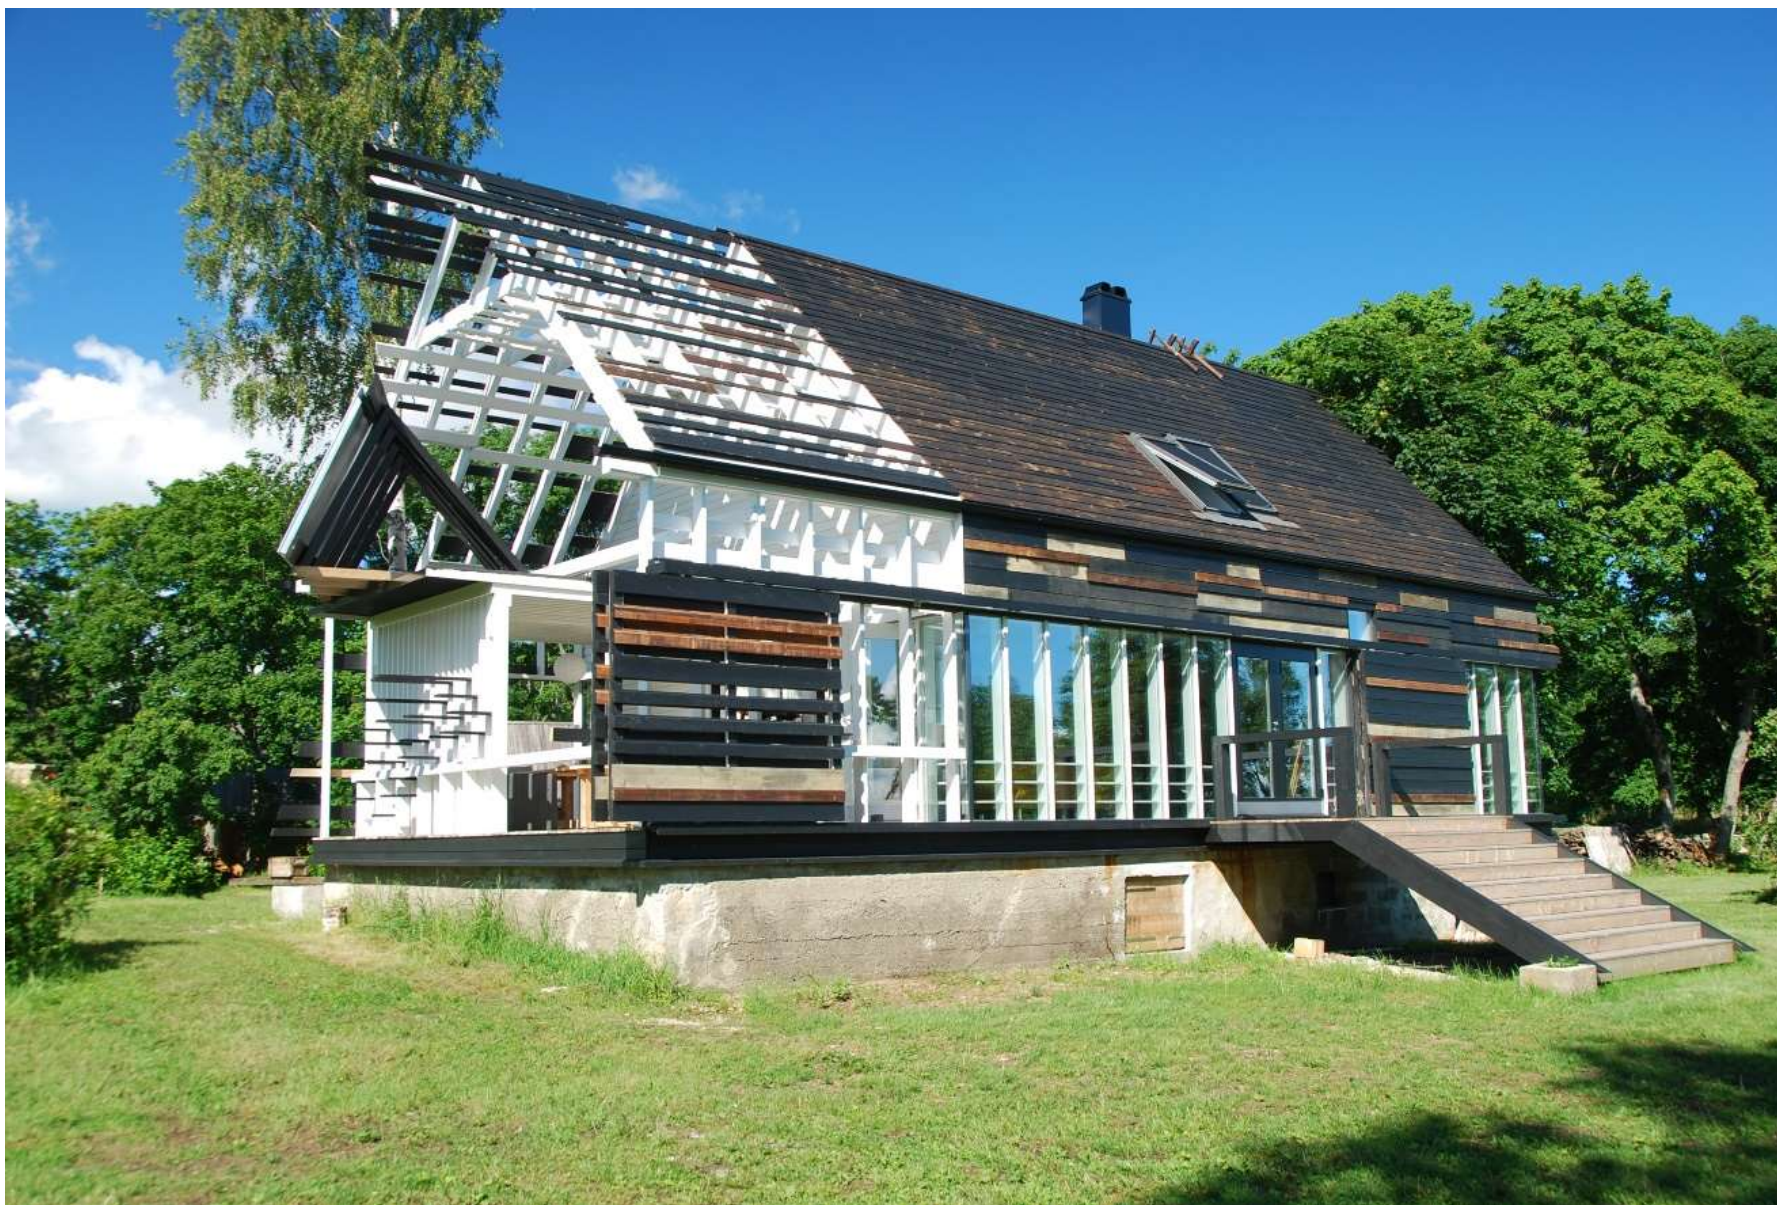
**Uus maja
vanal
vundamendil
Kesselaiul
Arhitekt
Indrek Almann**
