### 3.11. Kiirassaare küla

### 3.11.2. Hoonestus

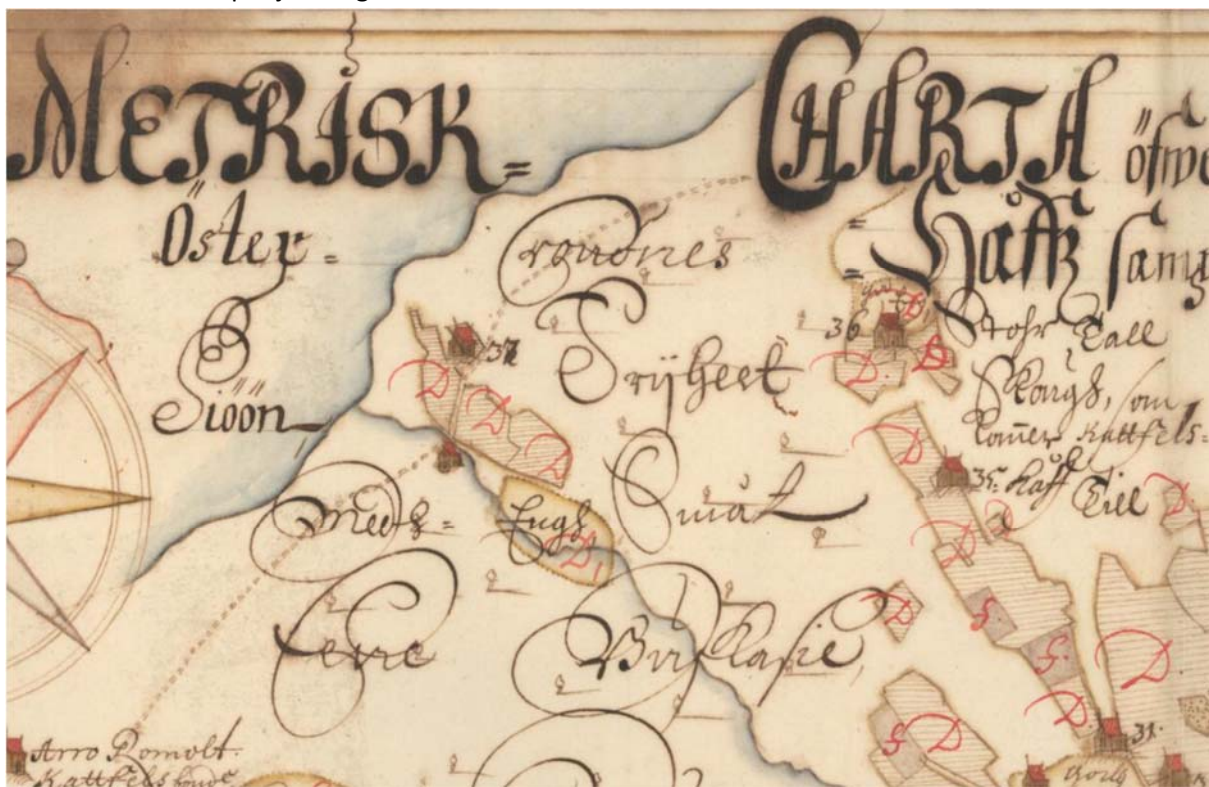
Joonis 110. Väljavõte 1695. a. kaardist, kus on näidatud Loona küla ja mõis (jääb väljapoole kaardi väljavõtet, paremale, kirjakuju *Kattfels Häff*), Lümada mõisa Kulli küla ja Kiirassaare küla talud. Vesiku jõel on näidatud vesiveski tänases jõeületuskohas ja Vesiko talu sellest põhjas ning Ranna talu viimasest omakorda idas. EAA, f 308, n 2, s 38, l 1k.

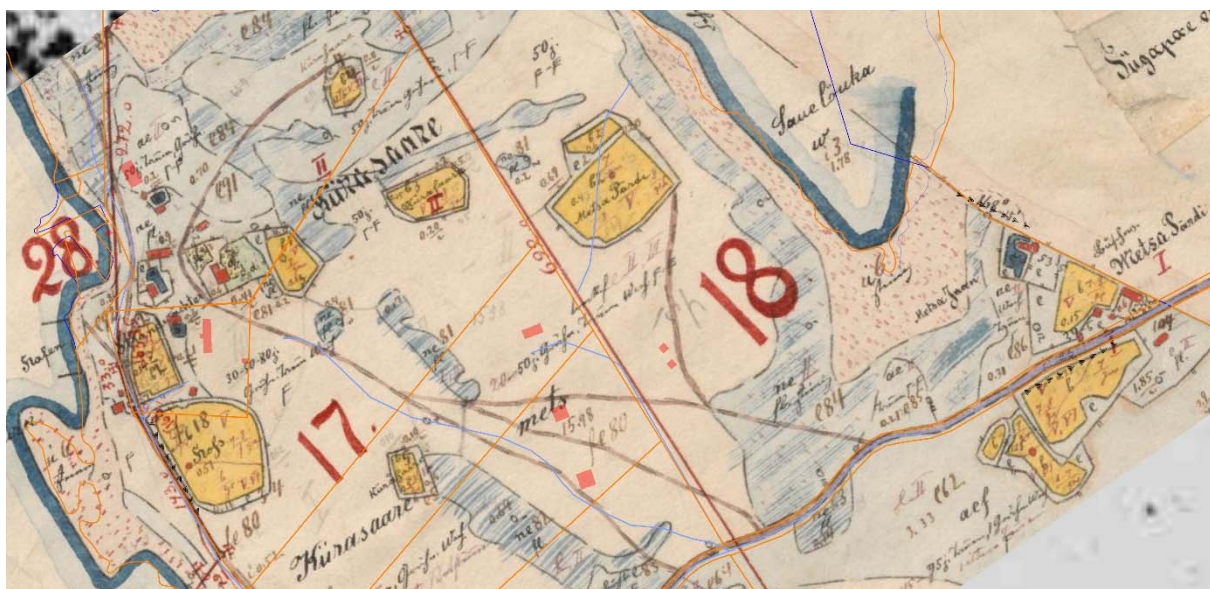
Joonis 111. Väljavõte 1895. a Loona mõisamaade kaardist, kus on näidatud Kiirassaare sadama ümbruse hooned ja tänaseks kadunud Metsa Pärdi talu ja Metsa Jaani majapidamine piiril Rootsikülaga. Punasega on näidatud tänane hoonestus, ruugega katastriüksuste piirid, sinisega teed. EAA, f 3724, n 5, s 2204, l 1k.

1895. a kaardil on Kiirassaare koha (rannavalvur ehk *Strandwächter*) juures näidatud hooned – kaks hoonet tänasel Vana-Kiirassaare (30101:005:0188), kuus hoonet Karla (30101:005:0017) ja kaks hoonet Kihelkonna metskond 438 maaüksusel. Tänaseks kadunud kohana on kaardil Metsa

Pärdi talu (*Metsa Pärdi*) tänasel maaüksusel Kihelkonna metskond 408, millest üks hoone asub ka külateest lõunas maaüksusel Kihelkonna metskond 407. Talu on veel näidatud 1946. a kaardil, kuid puudub juba 1959. a. Metsa Pärdi peamajast u 75 m loodes on 1895. a kaardil eraldi välja toodud Metsa Jaan, mis paistab olevat väike majapidamine.

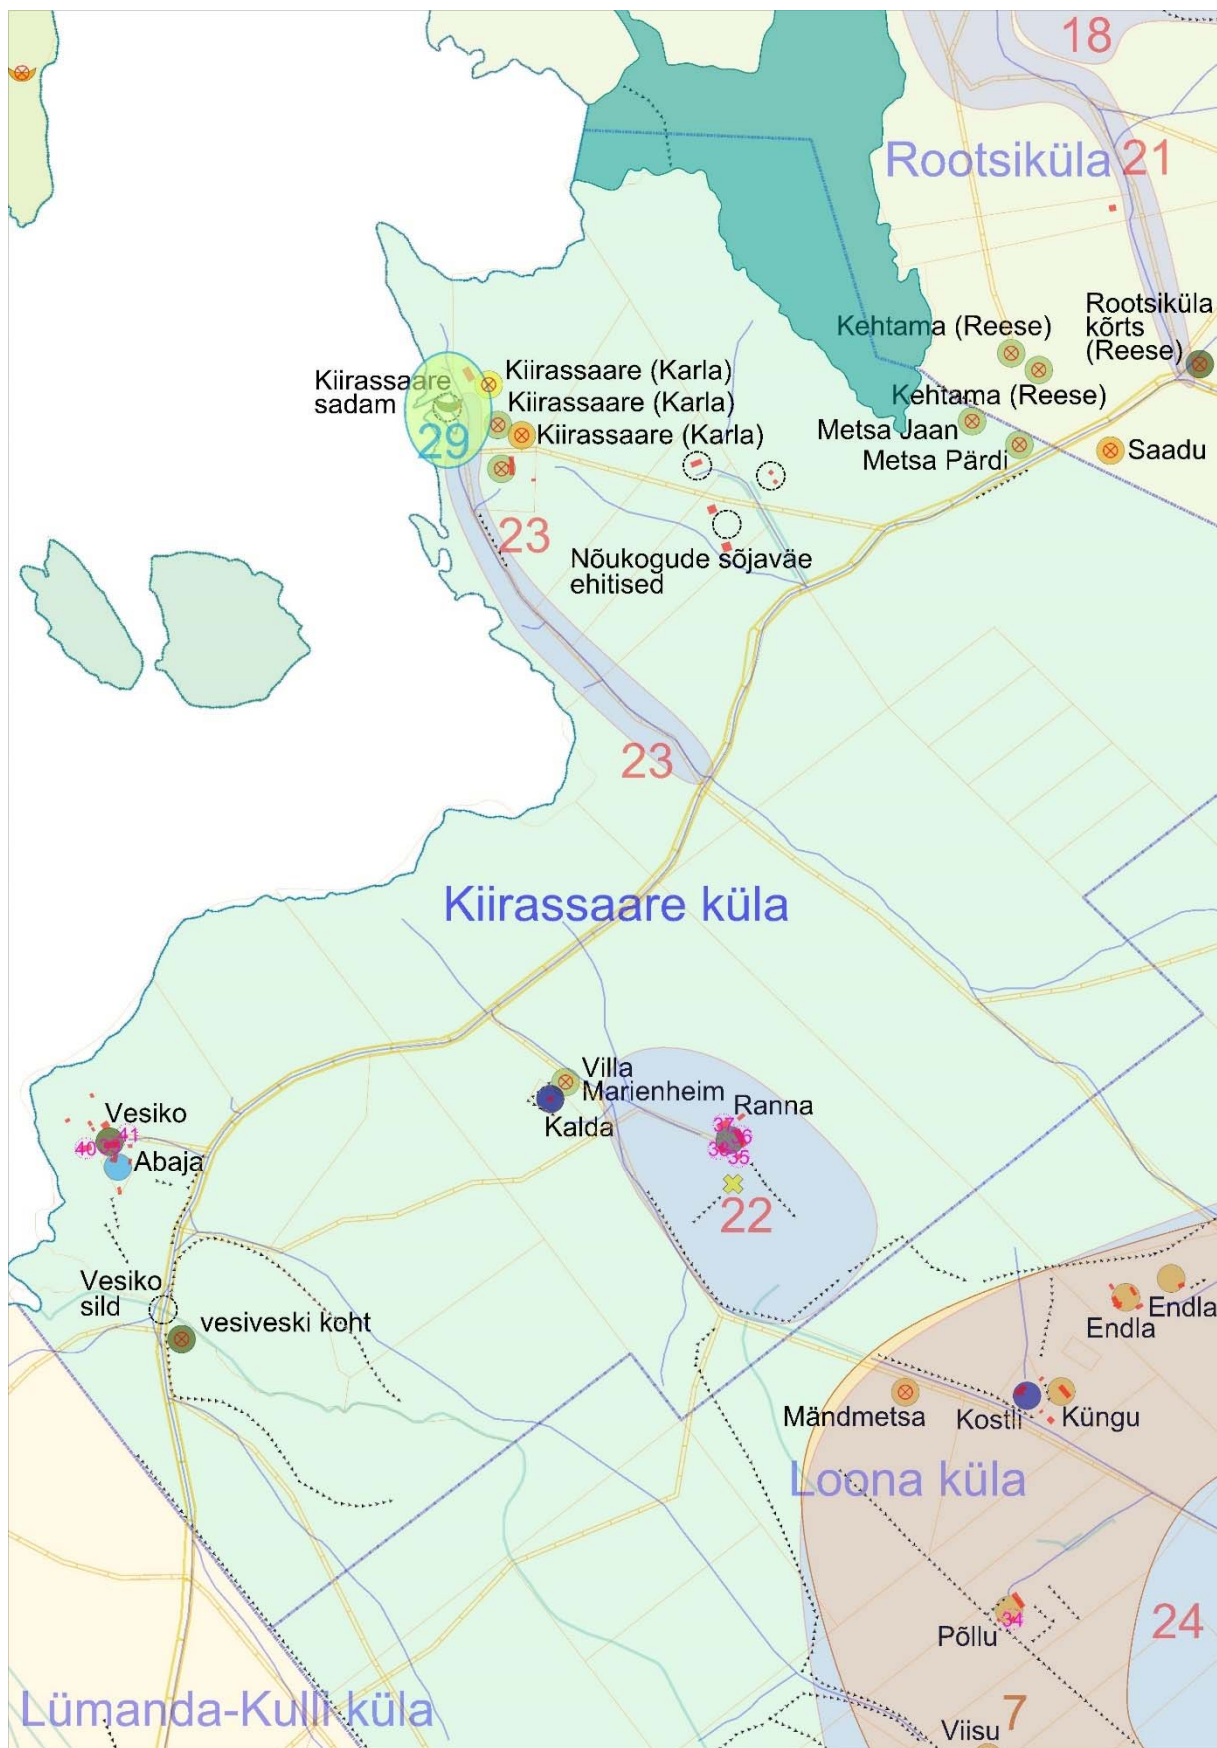
Joonis 112. Kiirassaare küla ja selle lähiümbruse talukohtade vanuseline areng ja paiknemine, samuti küla ilmekad pärandkooslused (lilla ala) ja ühiskondlikud alad (rohelised). Lisaks on joonisel näidatud Loona küla väärtuslik külaala (pruun), kus on lubatud ka uushoonestus ning väärtuslikud ehitised (lillad numbrid). Joonisel on ajaloolised talukohad (värvilised sõõrid, punase ristiga hävinud kohad), ajaloolised teed (kollane), tänapäevased teed (tumesinine),

tänapäevased katastripiirid (ruuge), külapäär (sinine katkendjoon), rahvuspargi piir (punane katkendjoon), tänapäevane hoonestus (punane) ja kiviaiad (must täpijoon). Tingmärkide seletust vt Joonis 9, lk 40.

Kiirassaare külas on asunud oluline sadamakoht, Kiirassaare sadam, mis on tänapäeval kaiga välja ehitatud ja seda kasutatakse. Rahvuspargile olulise majandusliku potentsiaaliga koha, sadama funktsioone on soovitatav laiendada ja edasi arendada (ala nr 29, vt Joonis 112). Lubatud on nii sadama rekonstrueerimine, uute paadi- ja võrgukuuride püstitamine kui ka väiketootmise arendamine sadama ümbruses.

Kiirassaare külas on ajalooliselt olnud palju metsa, mis on säilinud ka tänasel päeval. Väiksemad avatud alad on pahatihti samuti kinni kasvanud. Siiski on säilinud põllumaad Ranna, Vesiko ja endise Kiirassaare talu juures. Kokkuvõttes ei ole maastikumuutused olnud oma ulatuselt suured, kuid need on siiski olulised, sest niigi vähene avatud ala on veelgi vähenenud. Ilmekaks pärandkoosluseks on loetud Ranna talu ümbrust koos maastikku ilmestava pukktuulikuga (ala nr 22, vt Joonis 112).

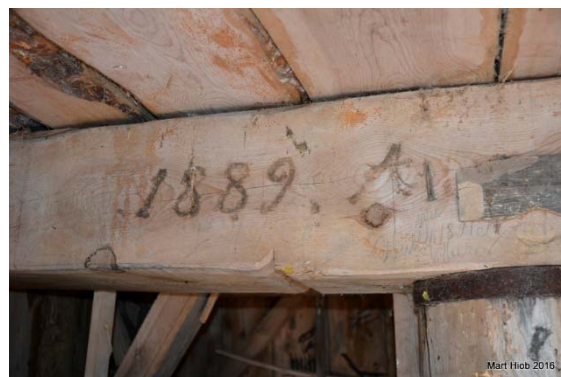
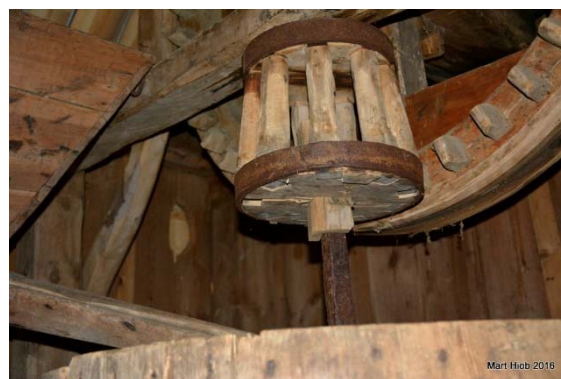
Foto 186. Ranna kordatehtud tuuliku tala aastaarvuga ja jahvatamismehhanism. Fotod Mart Hiob 2016.

Ranna talus on säilinud rehielamu, laut ja ait ning asunikuaegne uus elamu. Kõik need on käesolevas uuringus hinnatud väärtuslikuks. Lisaks on säilinud, hiljuti kordatehtud ja heas seisukorras tuulik tunnistatud mälestiseks. Väiksem ait on hiljuti väga ilusti remonditud vahetades välja hävinud palgid.

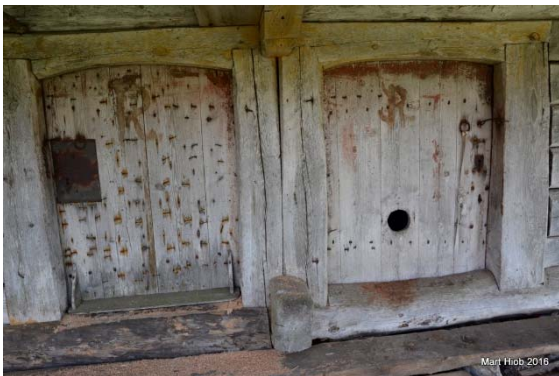
Foto 188. Ranna väikese aida uksed. Foto Mart Hiob 2016.

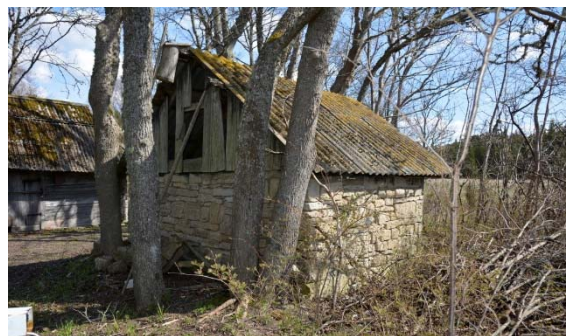
Vesiko talus on samuti rehielamu tüüpi elamu ja kaks majandushoonet, mis on loetud väärtuslikuks. Märkimisväärsed on ka paekivist mõnevõrra lagununud väikehoone (kas endine sepiroda?), saun ja asunikuaegne elamu.

Foto 192. Vesiko paekivihoone. Foto Mart Hiob 2016.

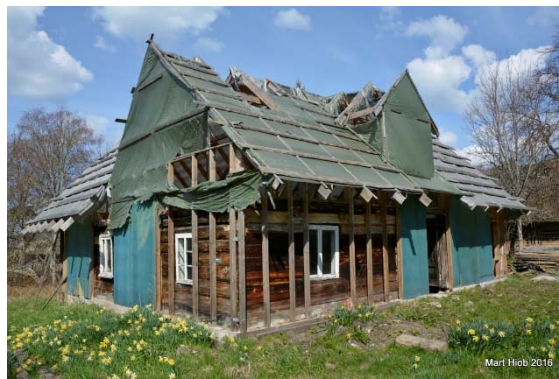
Vesiko kõrval Abaja maaüksusel on samuti ilus ait, saun, kaev ja poolelijäänud remondiga hävimisohus asunikuaegne elamu.

Foto 197. Abaja hävimisohus elamu. Foto Mart Hiob 2016.

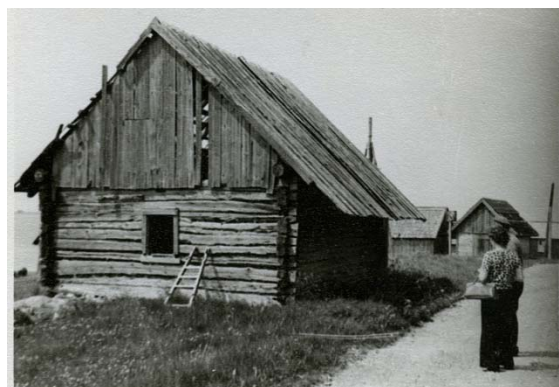
Foto 198. Võrgukuur aastast 1830 Kiirassaare sadamas, hävinud. Allikas Eesti meremuuseum MM F 931/7.

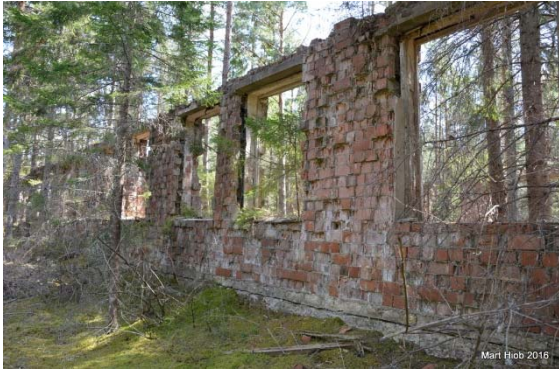
Neiuvaiba, Kalarahu ja Kihelkonna metskond 408 maaüksusel on säilinud sõjaväe hoonete kokkukukkunud varemed.

Foto 199. Nõukogude sõjaväe hoonete varemed Neuuvaiba maaüksusel. Foto Mart Hiob 2016.

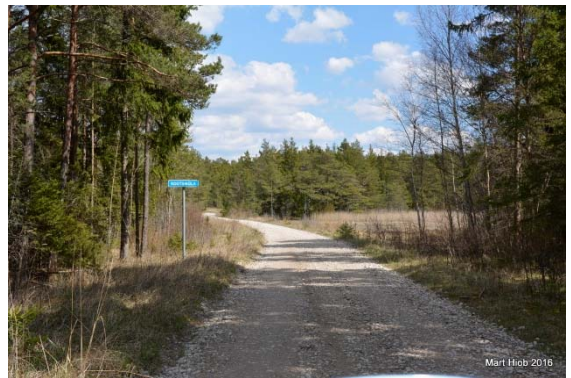
Kiirassaare küla läbib ajalooline rannatee, mis on ka tänavapäeval kasutuses. Tee on heas seisus kruusatee. Samuti on säilinud tee Kiirassaare sadamasse. Väiksemad teed – teine tee Kiirassaare sadamasse ja tee Ranna talust otse Vesiku jõe suunas – on kadunud. Teised väiksemad teed nagu otseühendus Loona mõisa on autoga raskesti läbitavad.

Foto 200. Küladevaheline rannatee Kiirassaare ja Rootsiküla piiril. Foto Mart Hiob 2016.

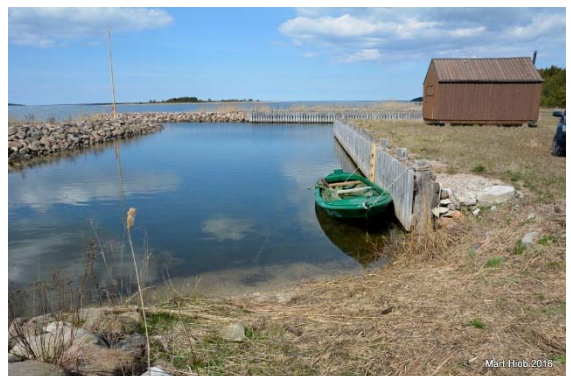
Foto 201. Kiirassaare sadam väljaehitatud akvatooriumi ja väikese teenindushoonega. Foto Mart Hiob 2016.

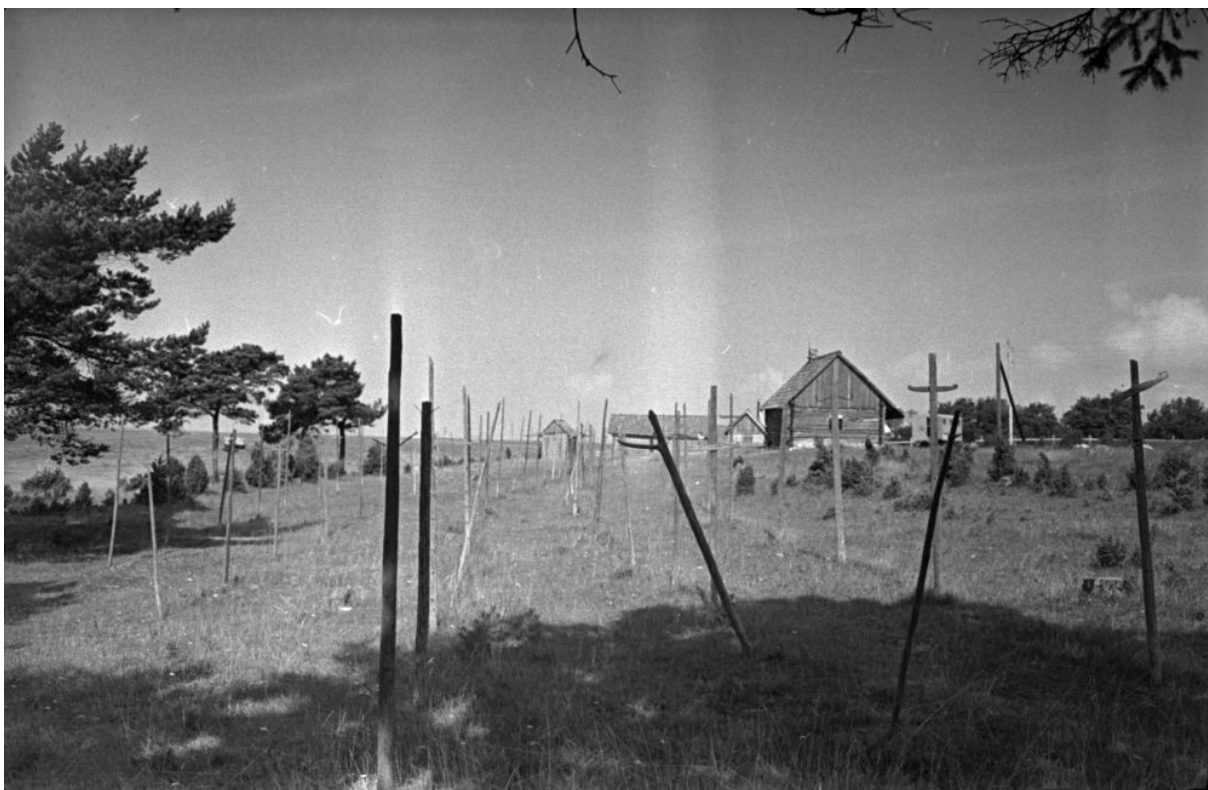
Foto 204. Võrkude kuivatamise aed ehk vabuaed Käärassaare talu juures pildistatud 1967, hävinud. Allikas Eesti vabaõhumuuseum SA EVM N 148:13.

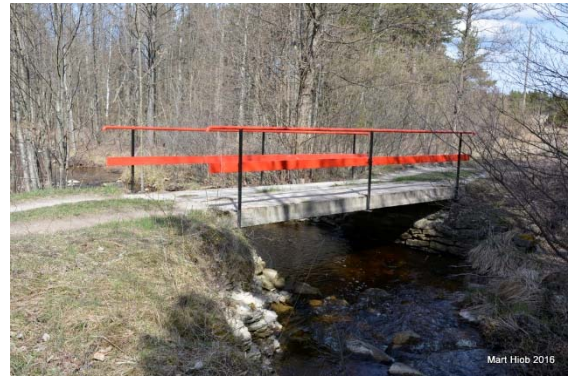
Kiirassaare külas asub Vesiku jõel Vesiko sild, mis on lihtsast betoonelemendist üherealise autotee jaoks sobilik konstruktsioon. Käsipuud on sarnaselt Killatu jõe sillaga värskelt värvitud.

Foto 205. Vesiko sild Vesiku jõel. Foto Mart Hiob 2016.

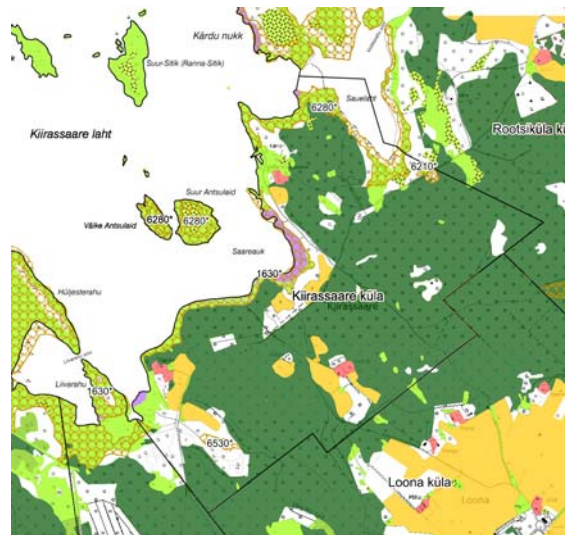
Joonis 113. Väljavõte Eesti Maaülikooli 2014. a tööst „Matsalu ja Vilsandi rahvusparki maakatte andmebaasi koostamine ning ajaloolise maakasutuse analüüs ja tsoneering“. I klassi maastikud Kiirassaare külas. Joonisel on näidatud I klassi maastikud, mis võivad olla nii mets, rohumaad (suures osas endised karja- või põllumaad), taluõued kui ka üksikud säilinud (või hiljuti kasutusest välja läinud) põllud. Külapiir musta joonega.

Maastikumuutusi näitab Eesti Maaülikooli 2014. a töö „Matsalu ja Vilsandi rahvusparki maakatte andmebaasi koostamine ning ajaloolise maakasutuse analüüs ja tsoneering“, kus Kiirassaare külas on I klassi maastikena määratletud eelkõige säilinud ajaloolised metsaalad, vähemal määral rohumaad, põllumaad, mereäärsed lagedad alad ja talukohad. Mingil määral on endised avatud alad ja niidud metsastunud ja võsastunud (joonisel värvimata alad).

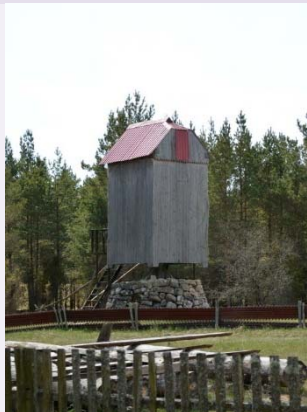
| Reg nr | Nimi | Asukoht | Vanus, seisund | Foto |
|---|---|---|---|---|
| 27473 | Ranna talu pukktuulik | Kihelkonna vald, Kiirassaare küla | Ehitatud 1889.<br>Viimane remont 2005.<br>Seisund hea.<br>Foto 2016. | |

Kiirassaare külas asuv Ranna talu pukktuulik on muinsuskaitse all, registri nr 27473.
