### 3.3. Metsaküla

#### 3.3.1. Asustuse kujunemise ajalugu

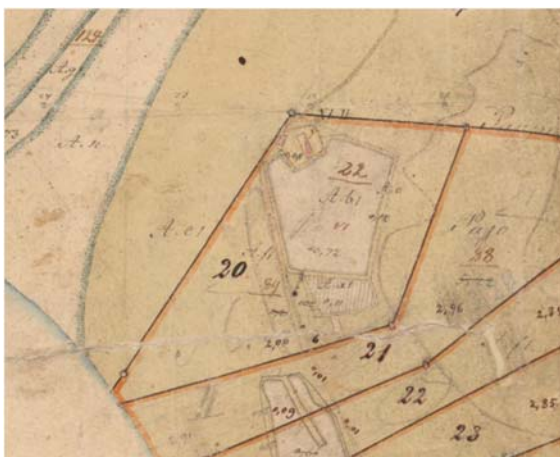
Joonis 55. Sarapiku talu rahvuspargi piire taga, vanim Metsaküla talu rahvuspargi lähikonnas. Väljavõte 1849. a Tagamõisa maade kaardist. EAA, f 3724, n 5, s 2219, l 3k.

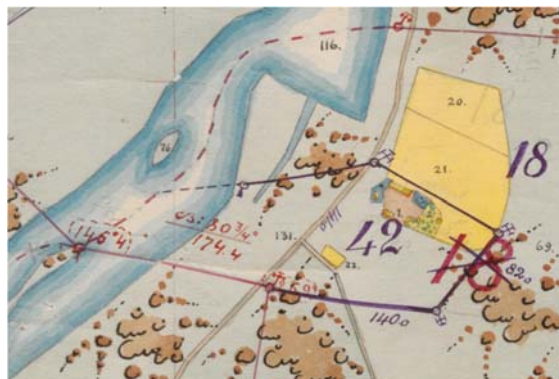
Joonis 56. Poopuu koht (1946. a kaardil nimetatud Metsa) rahvuspargi piiri taga, näide nn „platsiküla“ uudistalust. Väljavõte 1913. a Tagamõisa maade kaardist, millele on peale joonistatud mõisa 1925. a tükeldamise järgsed piirid, kui mõisamaa jagati talude vahel. EAA, f 3724, n 4, s 1136, l 1k.

19. saj II poolel<sup>103</sup> rajati Metsaküla nn „platsikülana“<sup>104</sup>. Platsiküla mõiste pärineb 19. sajandist, mil kehvemad mõisamaad nn platsideks jagati ja sulaste või vabadike perele kasutamiseks anti. Aastatel 1853-56 peetud Krimmi sõja järel jagati platsikohti endistele soldatitele.<sup>105</sup> Üheverstalisel kaardil 19./20. saj vahetusel on võimalik tänapäeval Metsaküla piirides (tollasel kaardil märgitud kui osa Kuralase külast) väljaspool rahvuspargi piiri loendada kümme talukohta (koos kahe metsavahikohaga), millest tänapäevaks on säilinud vaid üks – Paju. Hiljem on asunikutalu krundi piires, kuid algsest kohast eemale rajatud veel teinegi elukoht – Järve. Vilsandi rahvuspargi alale ei jää neist kumbki.

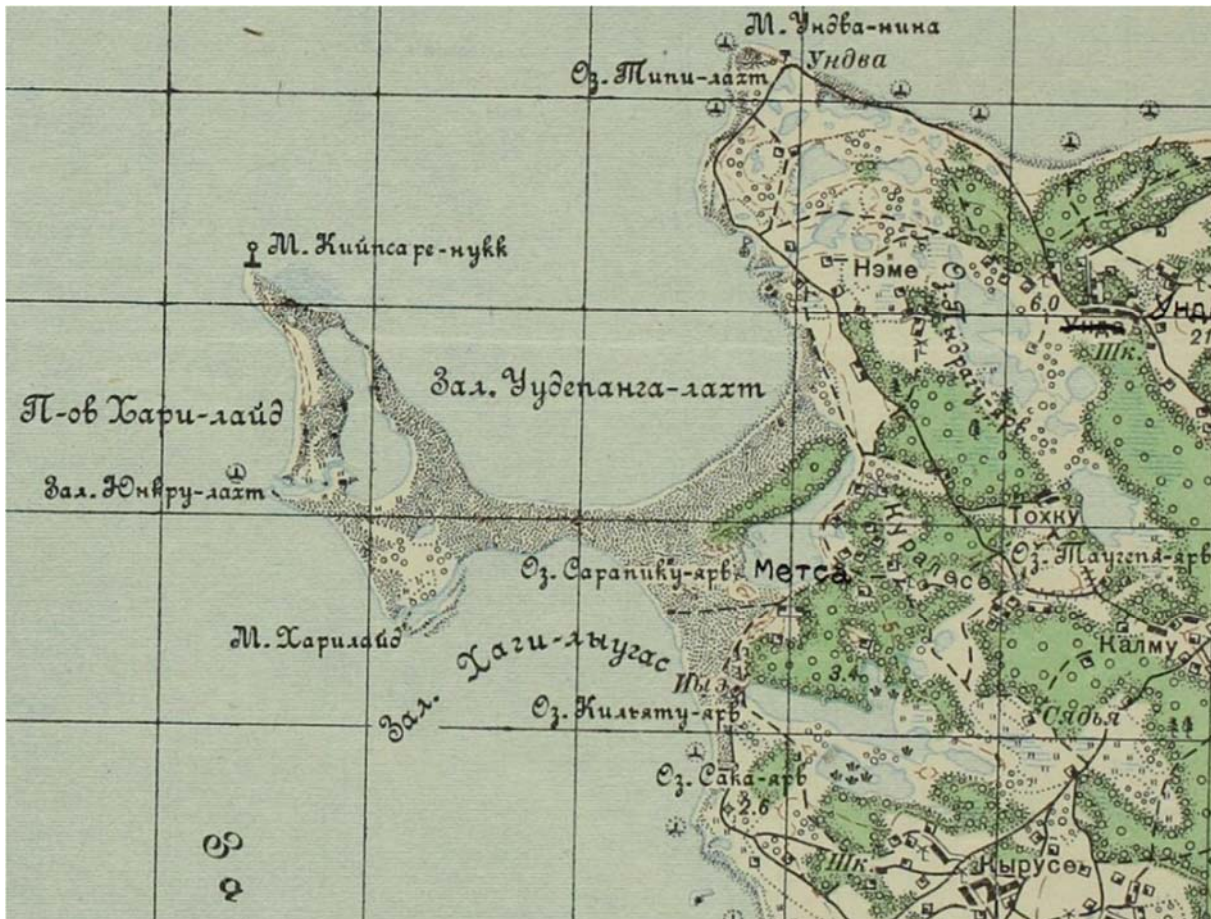
Joonis 57. Väljavõte üheverstalise kaardi alusele 1937. a valmistatud Eesti topograafilisest kaardist (M 1:100 000), Metsaküla platsitalud väljaspool rahvusparki piire idapool Sarapiku järve. ERA, f T-6, n 5, s 3 l 34k.

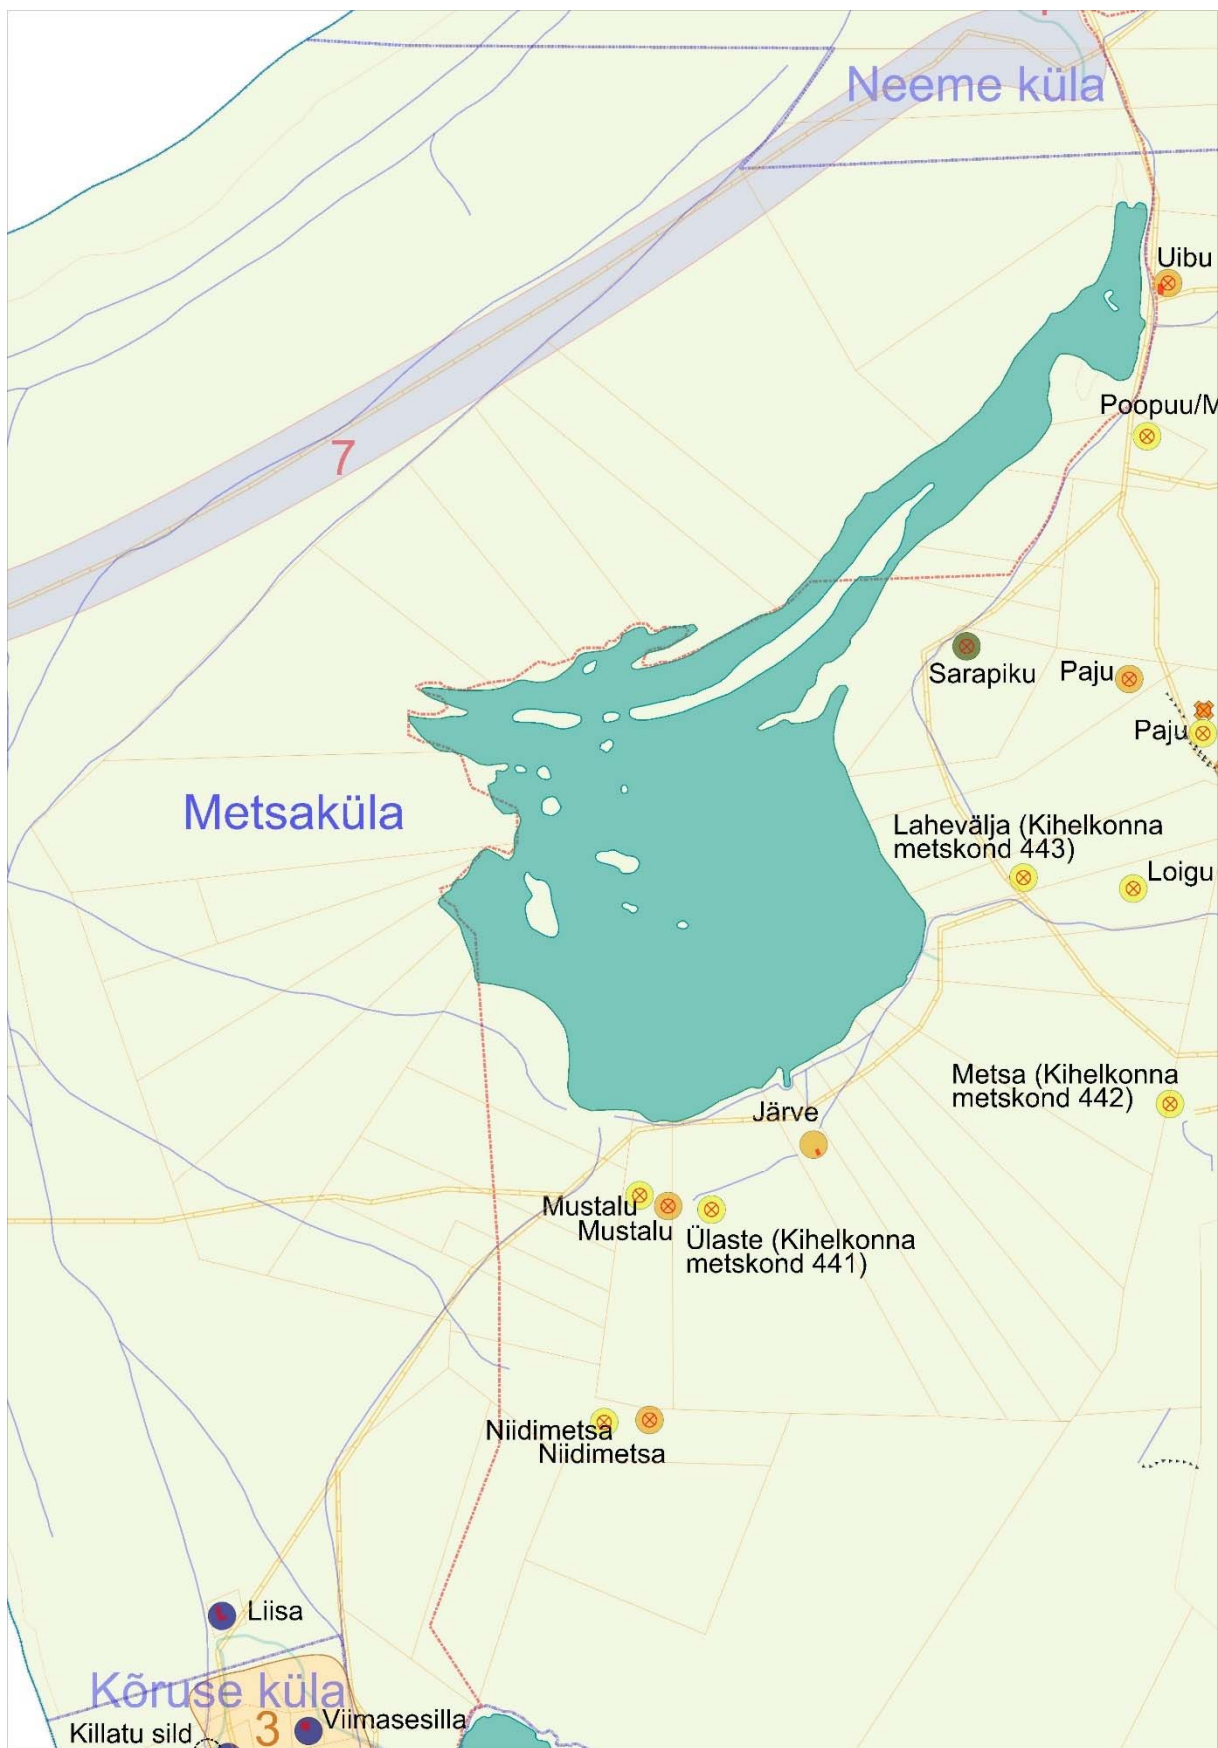
Joonis 54. Metsaküla rahvusparki jääva osa ja selle lähiümbruse talukohtade vanuseline areng ja paiknemine. Joonisel on ajaloolised talukohad (värvilised sõõrid, punase ristiga hävinud kohad), ilmekad pärandkooslused (lilla ala, ajaloolised teekoridorid), ajaloolised teed (kollane), tänapäevased teed (tumesinine), tänapäevased katastripiirid (ruuge), külapiiir

(sinine katkendjoon), rahvusparki piir (punane katkendjoon), tänapäevane hoonestus (punane) ja kiviaiad (must täpijoon). Tingmärkide seletust vt Joonis 9, lk 40.

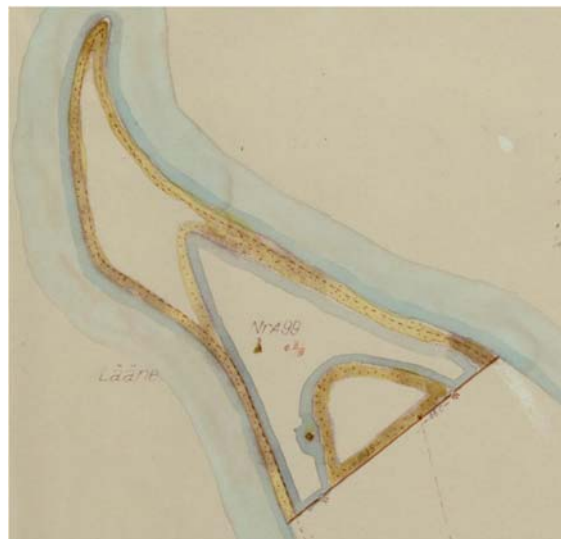
Joonis 58. Kiipsaare tuletorni asukoht 1938. a kaardil poolsaare keskel. ERA, f 31, n 3, s 8814 l 78k.

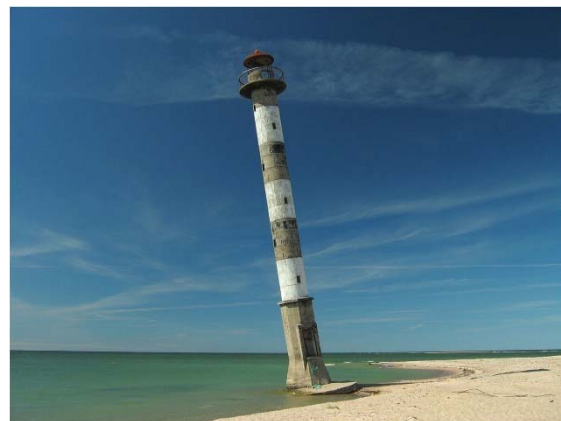
Foto 100. Kiipsaare tuletorn 2006. a, kui torn oli viltu. Foto CC BY 3.0.

25 m kõrguse Kiipsaare tuletorni ehitas ettevõtte Maximilian Arronet & Otto de Fries Harilaiu poolsaarele Kiipsaare nuki keskele (u 100 m kaugusele rannast) 1933. a. Veel 20. saj keskel asus tuletorn nuki keskel<sup>113</sup>, kuid mereprotsesside tulemusel on nukk liikunud idapoole ja tuletorn on jäänud merre. Lainetuse tulemusel vajus merepoolt küljest ilma pinnase toeta jäänud tuletorn 1992. a viltu. Aastatel 1992-2008 tunti teda Saaremaa *Pisa* tornina. 2008. a ajas tuletorn end taas püsti.

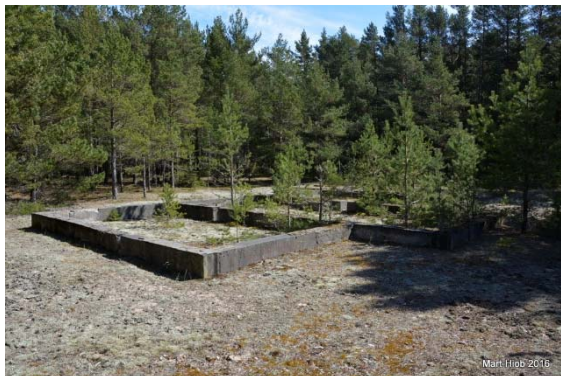
**Foto 101. Vundament Metsakülas Liisa maaüksusel. Foto Mart Hiob 2016.**

Liisa maaüksusel asuv vundament on rajatud 20./21. saj vahetuse paiku.

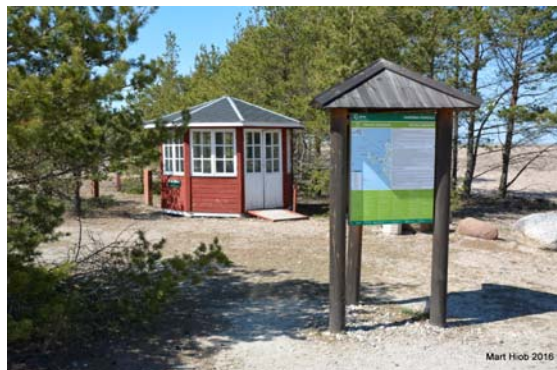
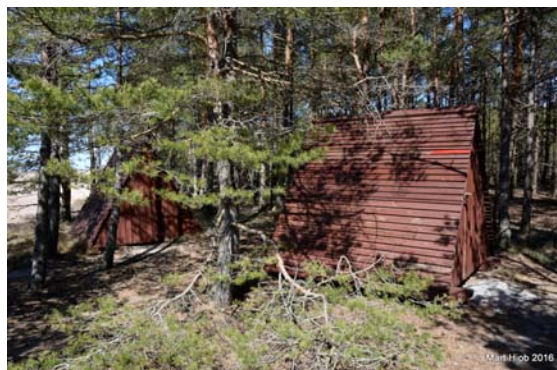
**Foto 102. RMK teenindushooned Harilaiu matkaraaja alguses. Foto Mart Hiob 2016.**

RMK teenindushooned matkajatele on samuti püstitatud viimastel kümnenditel.

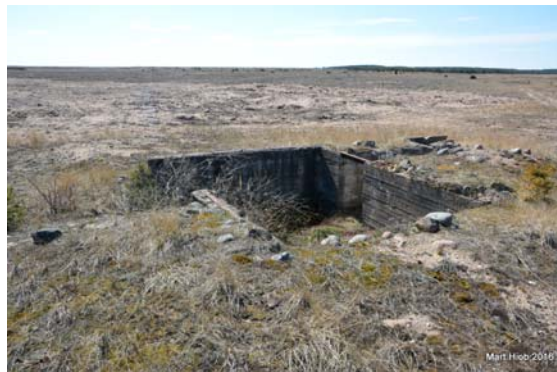
**Foto 103. Nõukogude sõjaväe betoonpunkti vare. Foto Mart Hiob 2016.**

Militaarpärandist asub tänase rahvusparki piirides maaüksusel Vilsandi rahvuspark 35 kahe nõukogudeaegse sõjaväehitise jäänused – piirivalve vaatepunkter ja betoonist punkter.

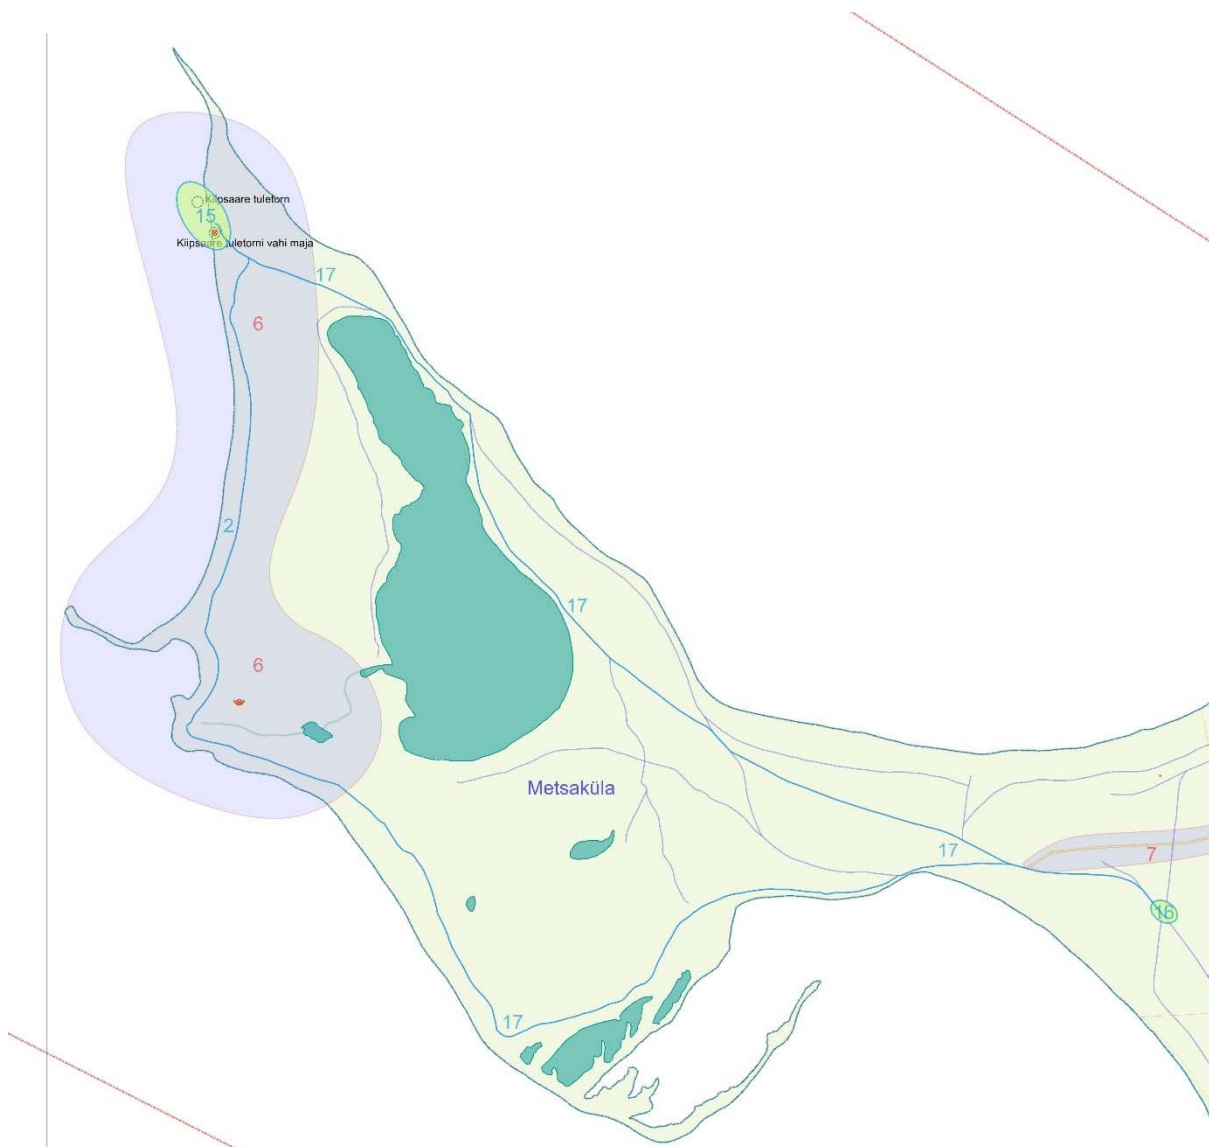
Joonis 59. Ühiskondlikult olulised alad Metsaküla rahvusparki jäävas osas (helerohelised alad ja helesinised teed – RMK puhkekoht, matkarajad ja Kiipsaare tuletorni ümbrus) ja ilmekad pärandkooslused (lilla ala – Harilaiu poolsaare läänerannik). Joonisel on tänapäevased teed (tumesinine), tänapäevased katastripiirid (ruuge), külapäär (sinine katkendjoon), rahvusparki piir (punane katkendjoon), tänapäevane hoonestus (punane) ja hävinud ehitised (Kiipsaare tuletorni vahi hoone ja paadikuurid Kelbanuki juures). Tingmärkide seletust vt Joonis 9, lk 40.

kuivkäimlad, vt Joonis 59, ala nr 16), tähistatud matkarajad (6 km ja 10 km pikkune rada, ala nr 17), poolsaare keskel, matkaraja ääres telkimisala (puukuur, kaetud lõkkekoht, pinklaud, telkimisala, käimla) ning Kiipsaare tuletorn, tuletorni vahi maja jäänused (ala nr 15) ja Harilaiu poolsaar laiemalt.

Ilmekaks pärandkoosluseks saab lugeda eelkõige Harilaiu poolsaare läänerannikut (vt Joonis 59, ala nr 6).

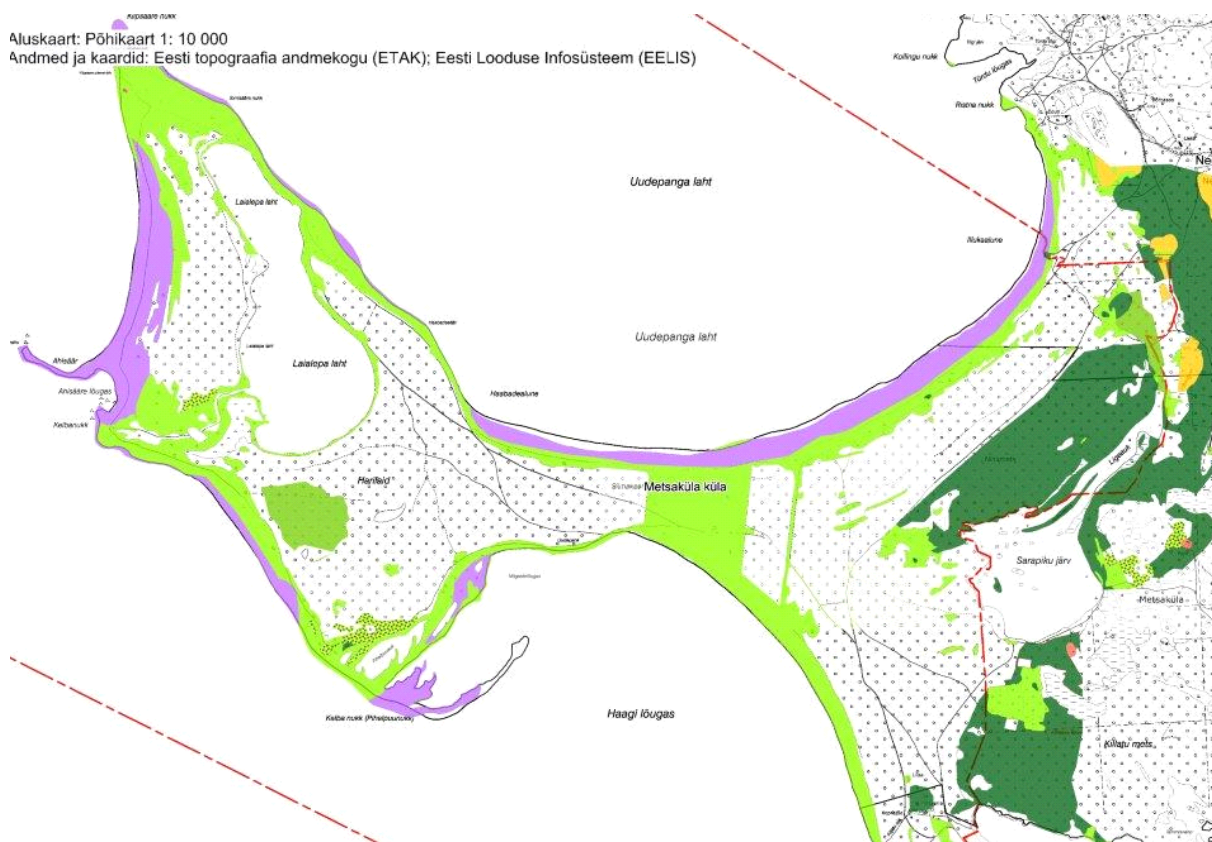
Joonis 60. Väljavõte Eesti Maaülikooli 2014. a tööst „Matsalu ja Vilsandi rahvuspargi maakatte andmebaasi koostamine ning ajaloolise maakasutuse analüüs ja tsoneering“. I klassi maastikud Metsaküla rahvusparki jäävas osas. Joonisel on näidatud I klassi maastikud, mis võivad olla nii rohumaad (suures osas endised karjamaad), puisniidulaadse alade puude ja põõsastega, mets. Rahvuspargi piir on punase joonega, külapiir musta joonega. Tingmärkide seletust vt Joonis 8, lk 39.

Maastikumuudatusi näitab Eesti Maaülikooli 2014. a töö „Matsalu ja Vilsandi rahvuspargi maakatte andmebaasi koostamine ning ajaloolise maakasutuse analüüs ja tsoneering“, kus Metsaküla rahvusparki jäävas osas on I klassi maastikena määratletud säilinud ajaloolised metsaalad Sarapiku järve ääres, lagedad alad ja rohumaad rannikul, taastatud liivikud Harilaiu poolsaare maakitsusel (Silmakaelal, eesmärgiga taastada avatud maastik ja sellele iseloomulikud looduslikud kooslused) ning puisniidulaadne ala Harilaiu poolsaarel. Valdavas osas on aga endised avatud alad ja niidud metsastunud ja võsastunud (joonisel värvimata alad).
