3.2. Neeme küla

3.2.1. Asustuse kujunemise ajalugu

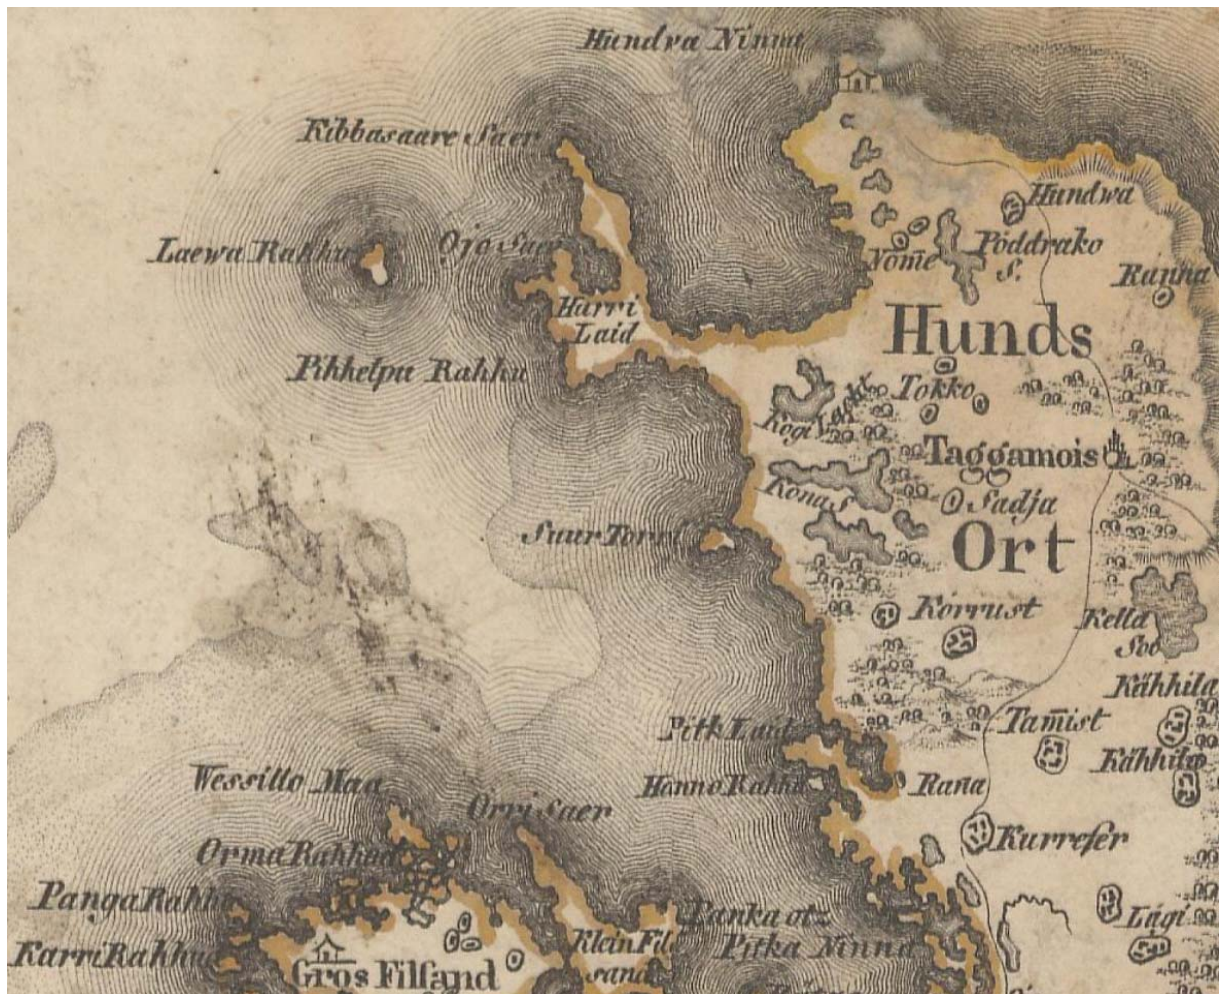
Joonis 52. Väljavõte 1793. a Mellini kaardist, kus on näidatud Neeme küla kujul *Nome*. EAA, f 854, n 4, s 470, l 8k.

Vilsandi rahvusparki kõige põhjapoolsem ala kuulub Neeme küla koosseisu. Külas on väljaspool rahvusparki piire samanimelised talud, mis on näidatud nii Mellini 1793. a kaardil (*Nome*⁸⁵) kui ka 1796. a Tagamõisa poolsaare külade kaartidel (*Neme dorf*, neli talu⁸⁶) tänaste Ida-Neeme ja Lääne-Neeme asukohas. 1870. a Saaremaa kaardil⁸⁷ on numbriliselt Neeme külas näidatud viis kohta,

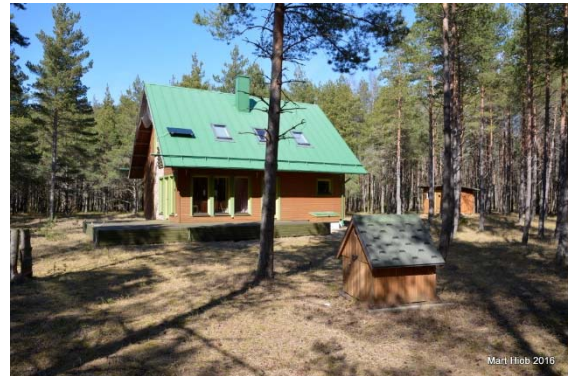
Foto 98. Uushooned Neeme külas Urva maaüksusel. Foto Mart Hiob 2015.

Rahvusparki piirides asub Neeme külas vaid üks uus (ehitusluba antud 2004. a) hooajaline elamu koos abihoone ja kaevuehitisega Urva maaüksusel. Hooned ei ole kultuuriajalooliselt silmatorkavad.

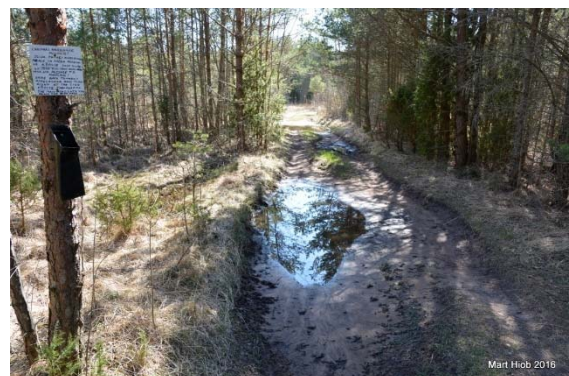
Foto 99. Tee Neeme külas Urva talu läheduses. Foto Mart Hiob 2016.

Kuigi piirkond ei ole olnud asustatud on niitudele ja metsadele ligipääsemiseks kasutatud teedevõrku, mis viis ka 19./20. saj vahetusel asutatud väiketalude juurde. Tegemist on olnud valdavalt pinnasteedega. Ajalooline teedevõrk on valdavalt kasutusest välja langenud, kuid teesihid on endiselt olemas ning nende puhastamise korral on võimalik ajalooline teedevõrk taastada. Kui aga puudub vajadus juurdepääsude loomiseks, ei ole teede taastamine mõttekas.

Tänapäeval on rahvusparki jäävad teed pinnasteed.
